Relatório de Serviço de confecção, reposição, remoção e/ou reinstalação de placas informativas, sob demanda, para identificar os cursos d'água e divisores da região hidrográfica Macaé e das Ostras (RH-VIII) do Estado do Rio de Janeiro.

✓RSRP-02 - Relatório de Substituição e Reposição das Placas

RELATÓRIO DE REALIZAÇÃO DO SERVIÇO

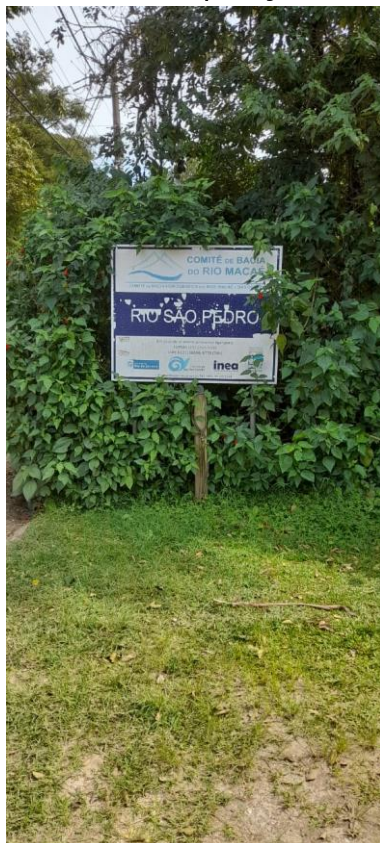
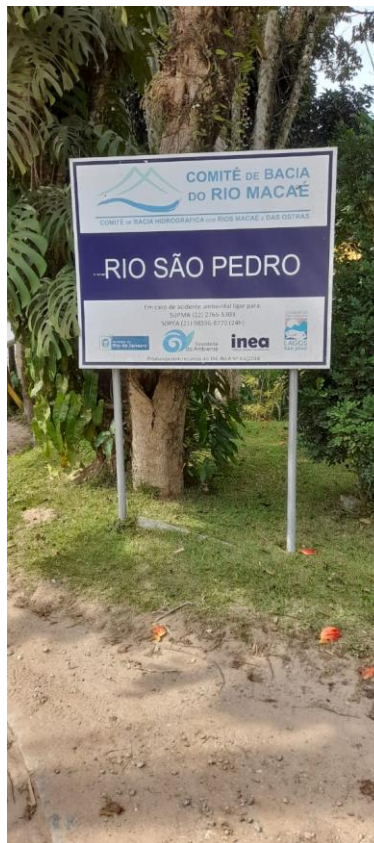
REPOSIÇÃO 01

Foto do local antes da reposição:

Troca de placa em chapa de ACM com impressão UV conforme termo de referência e ajuste de base na placa sentido centro.

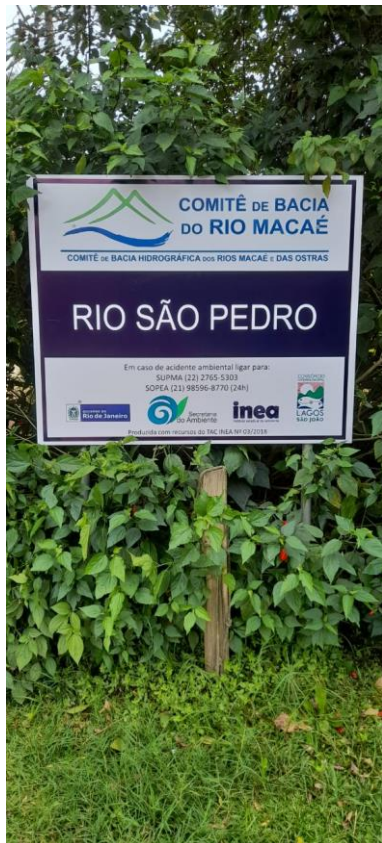
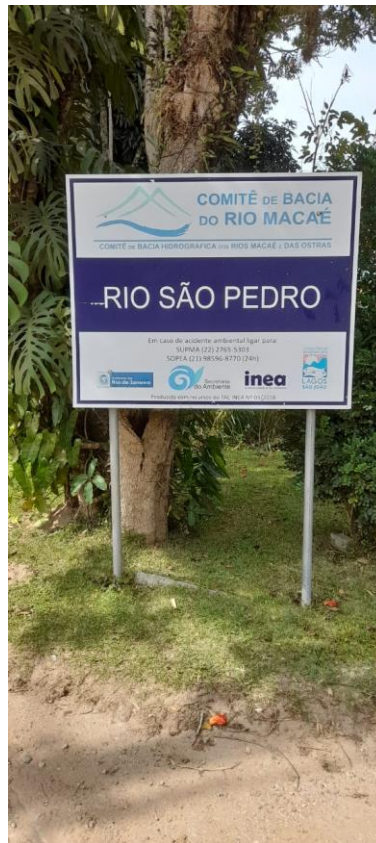
Foto Após a reposição:

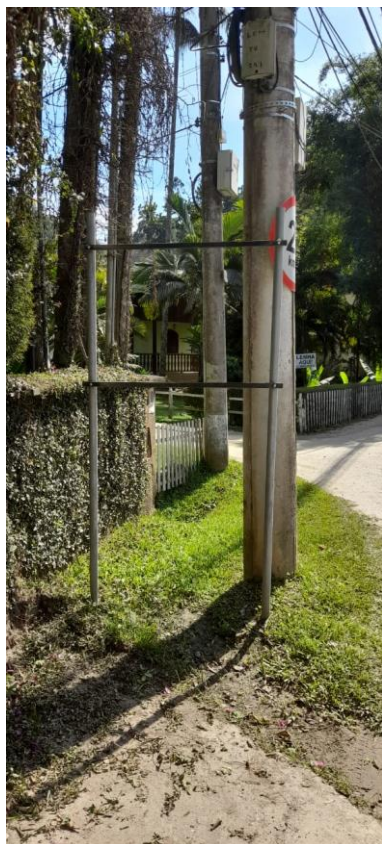
REPOSIÇÃO 02

Foto do local antes da reposição:

Implantação de placa em chapa de ACM com impressão UV conforme termo de referência.

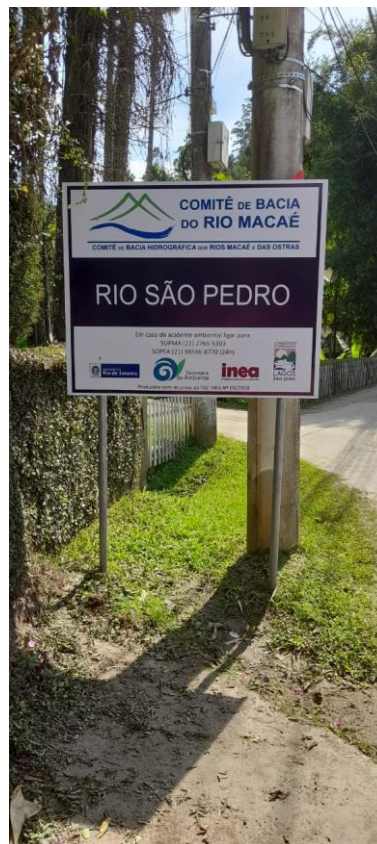
Foto do local depois da reposição:

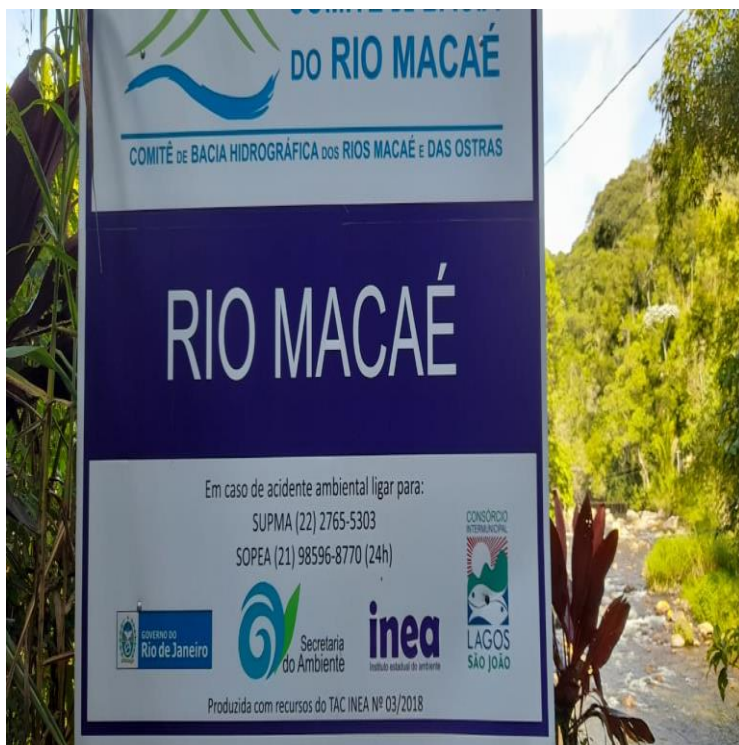
REPOSIÇÃO 03

Foto do local antes da reposição:

Reposição de Parafuso.

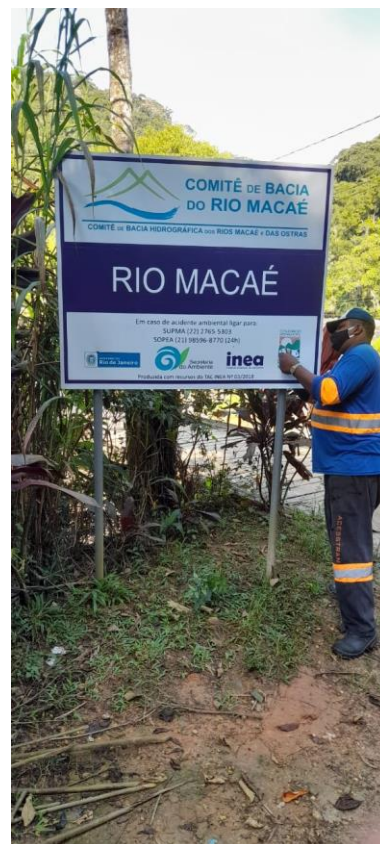
Foto do local depois da reposição:

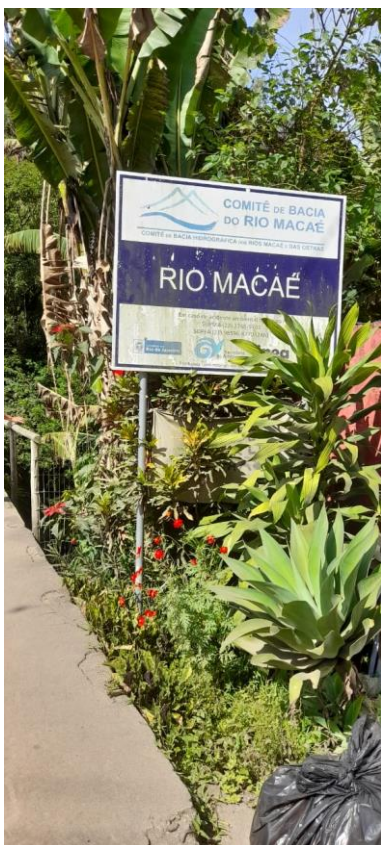
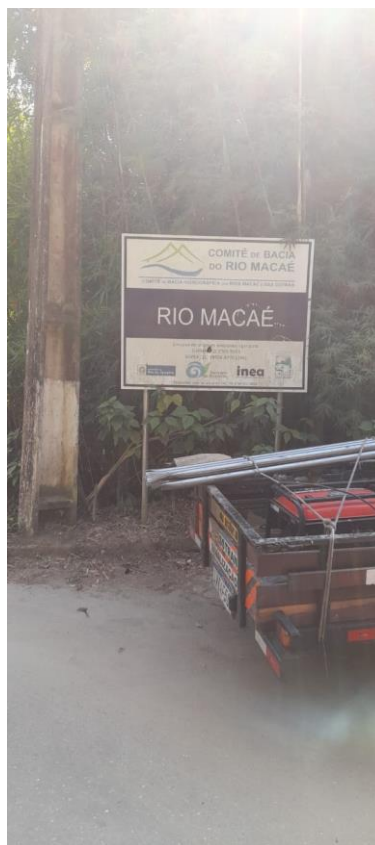
REPOSIÇÃO 04

Foto do local antes da reposição:

Troca de placa em chapa de ACM com impressão UV conforme termo de referência.

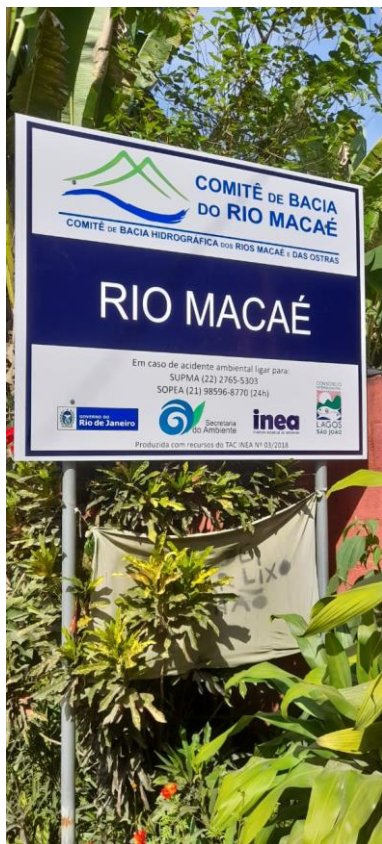
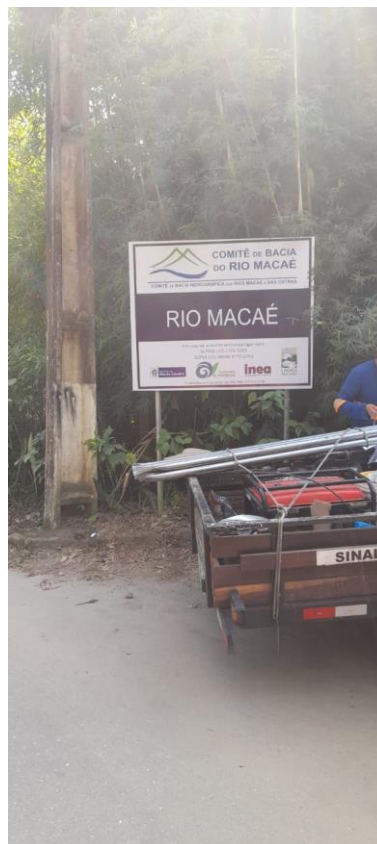
Foto do local após da reposição:

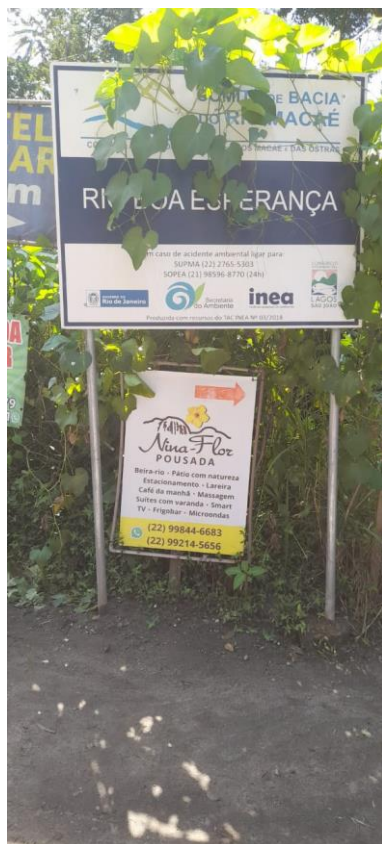
REPOSIÇÃO 05

Foto do local antes da reposição:

Fixar base da placa sentindo Boa Esperança

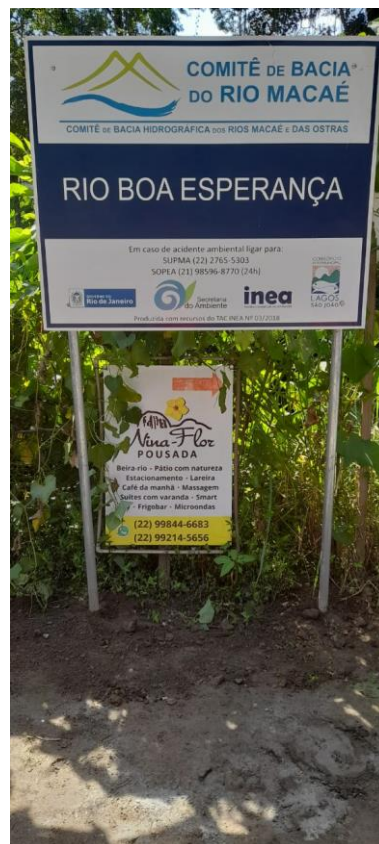
Foto do local após a reposição:

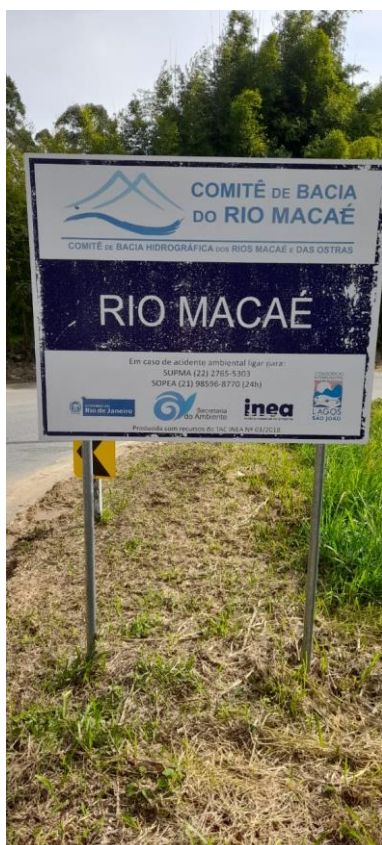
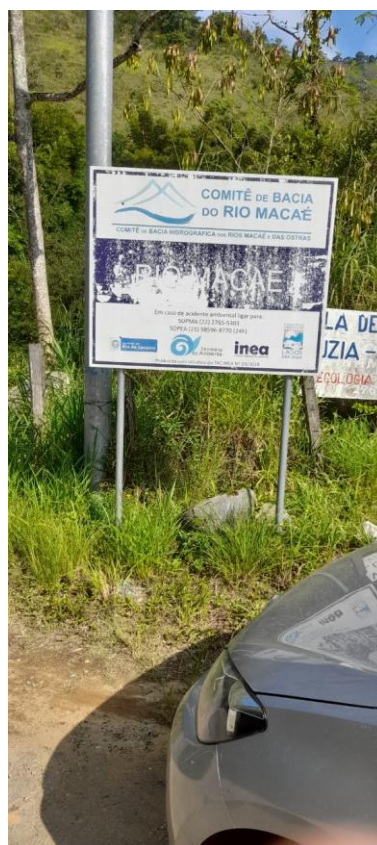
REPOSIÇÃO 06

Foto do local antes da reposição:

Troca de placas em chapa de ACM com impressão UV conforme termo de referência.

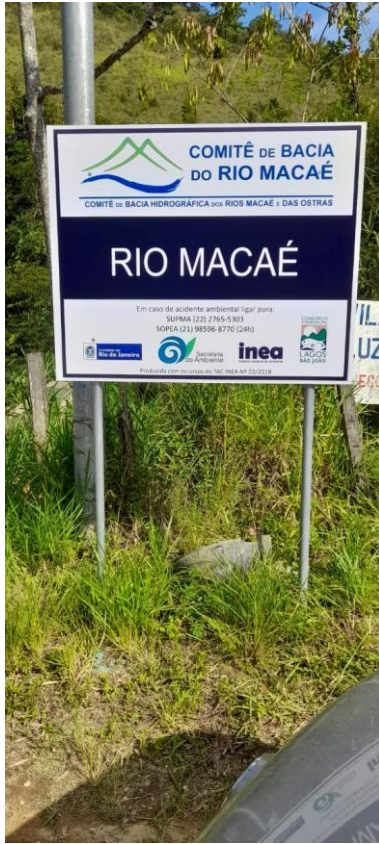
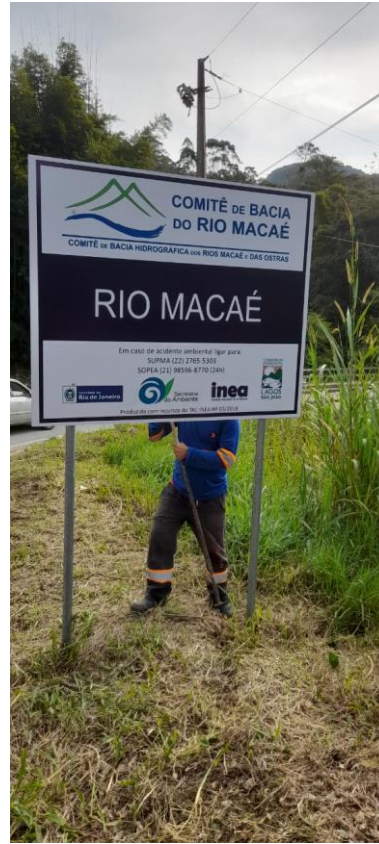
Foto do local após da reposição:

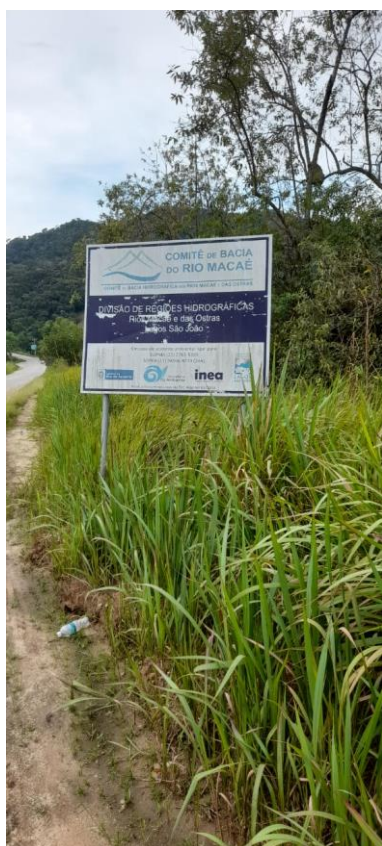
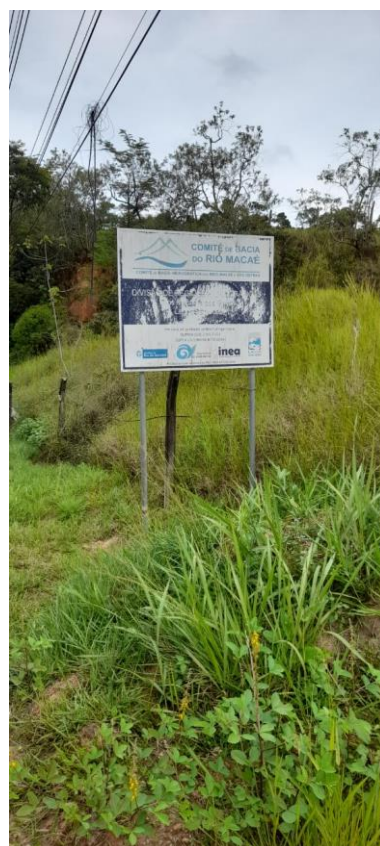
REPOSIÇÃO 07

Foto do local antes da reposição:

Troca de placas em chapa de ACM com impressão UV e troca de estrutura da placa sentido Lumiar. conforme termo de referência

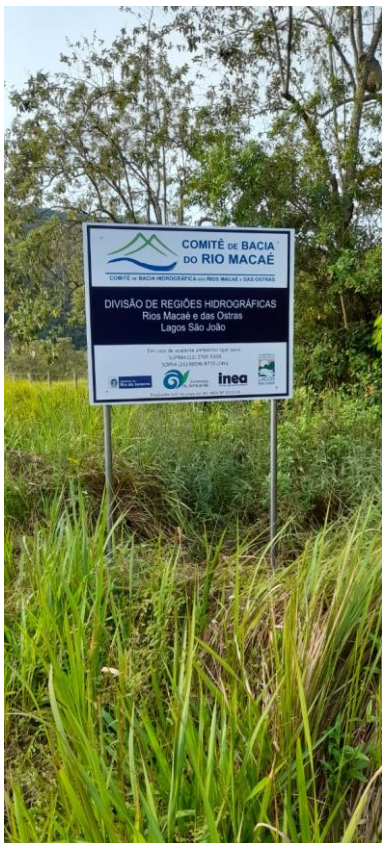
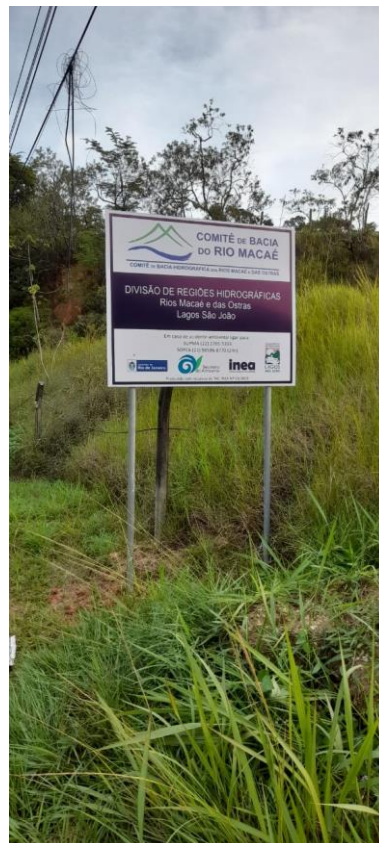
Foto do local após da reposição:

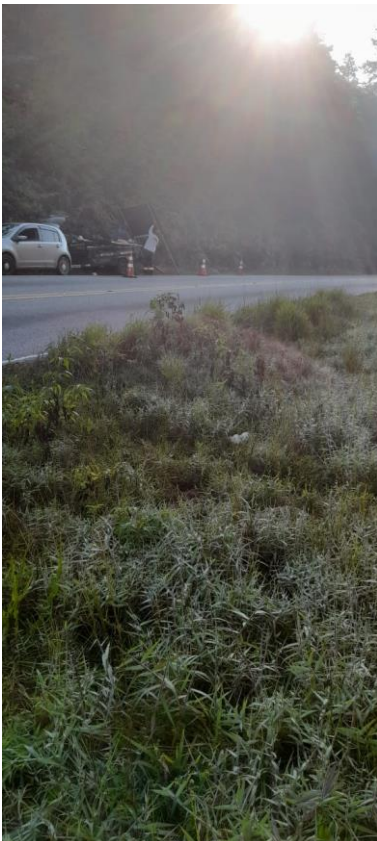
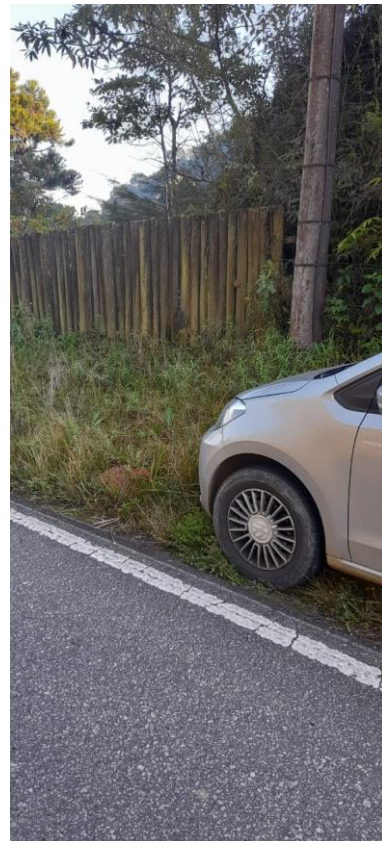
REPOSIÇÃO 08

Foto do local antes da reposição:

Implantação de placa em chapa de ACM com impressão UV incluindo estrutura conforme termo de referência.

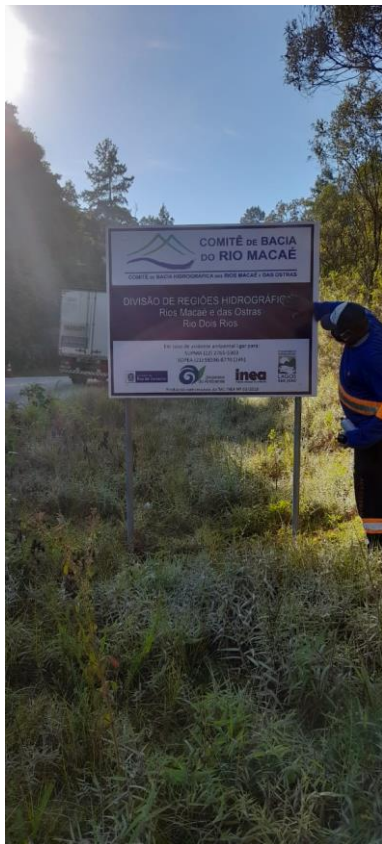
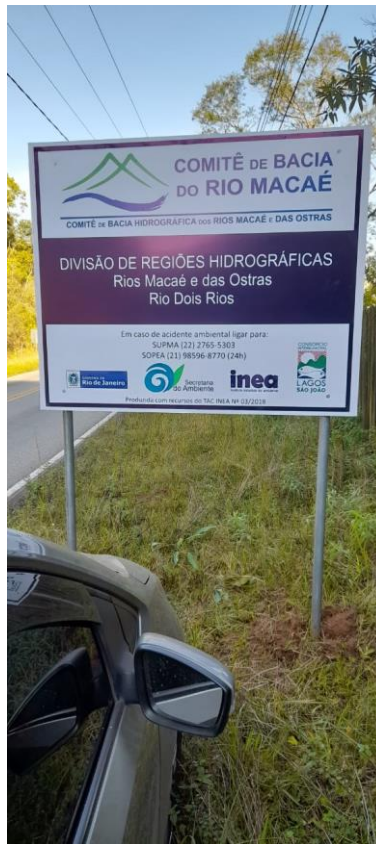
Foto do local após da reposição:

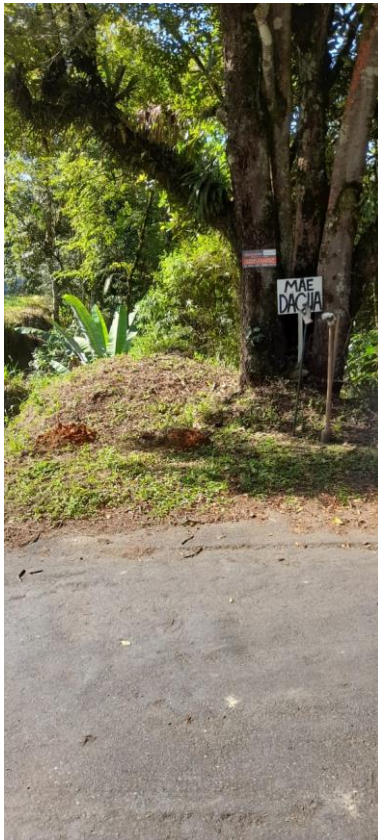
REPOSIÇÃO 09

Foto do local antes da reposição:

Reposição de placa em chapa de ACM com impressão UV incluindo estrutura conforme termo de referência.

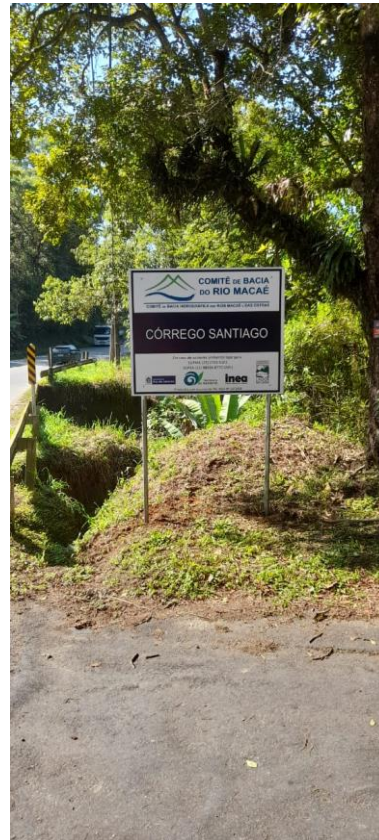
Foto do local após da reposição:

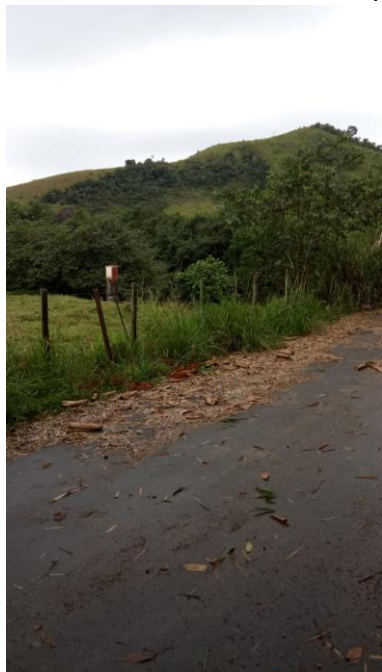
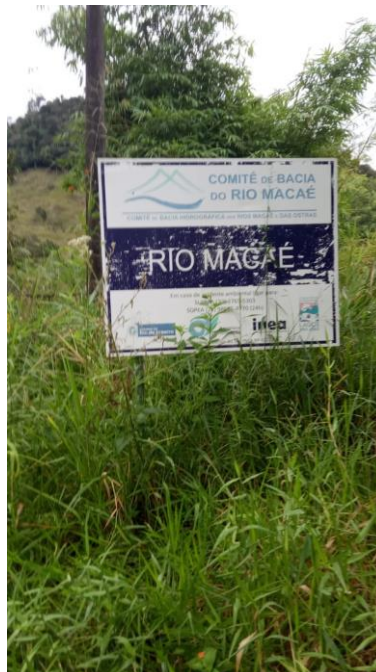
REPOSIÇÃO 10

Foto do local antes da reposição:

Troca de placa em chapa de ACM com impressão UV conforme termo de referência e troca de base e placa Córrego Ouro.

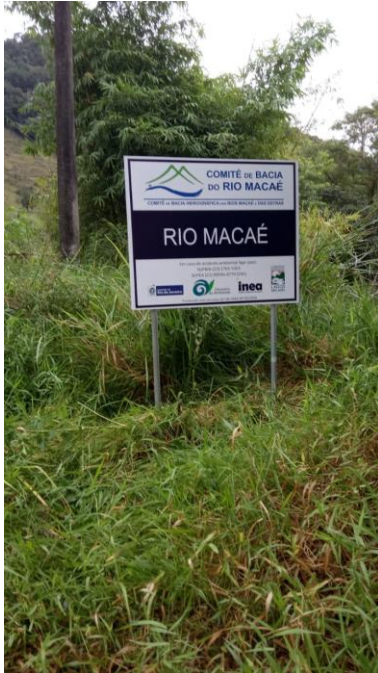
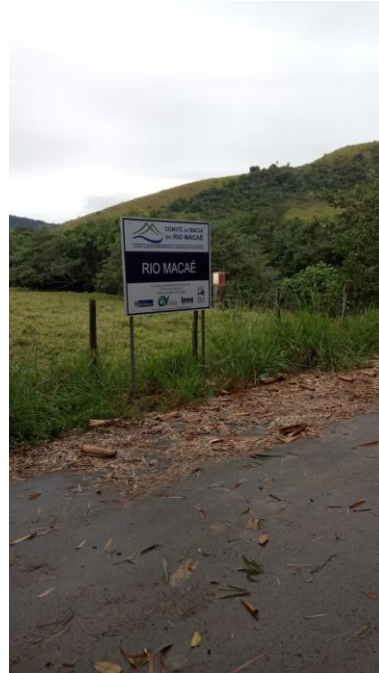
Foto do local após da reposição:

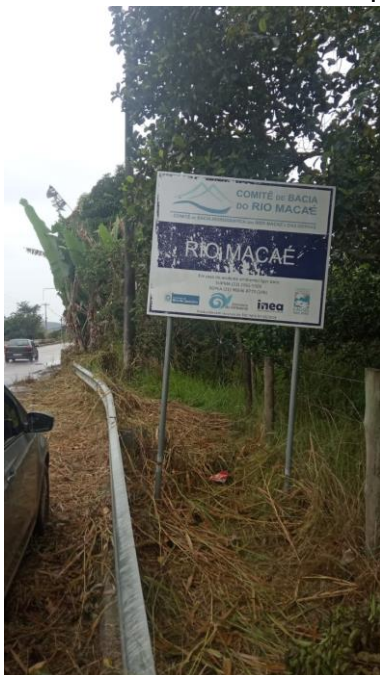
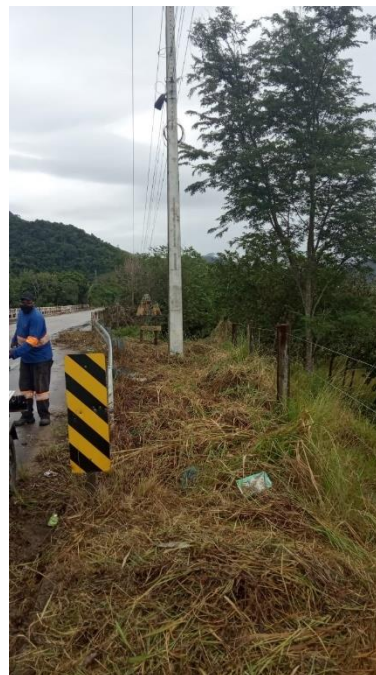
REPOSIÇÃO 11

Foto do local antes da reposição:

Reposição de placa em chapa de ACM com impressão UV incluindo estrutura conforme termo de referência.

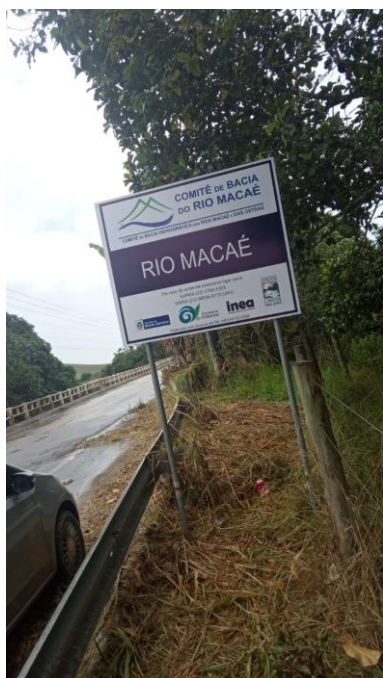
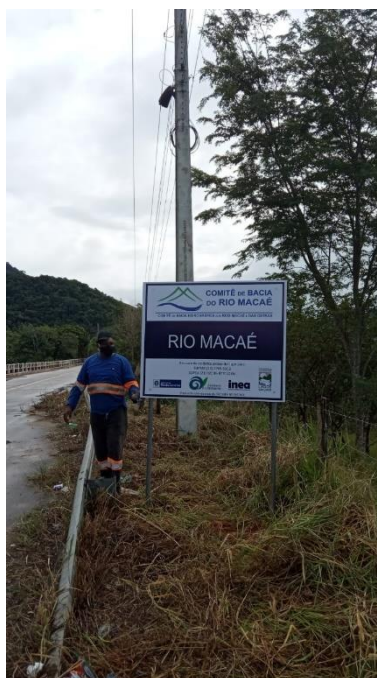
Foto do local após da reposição:

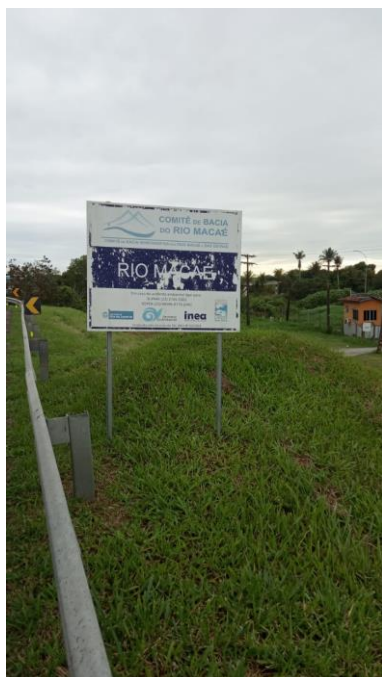
REPOSIÇÃO 12

Foto do local antes da reposição:

Troca de placa em chapa de ACM com impressão UV conforme termo de referência.

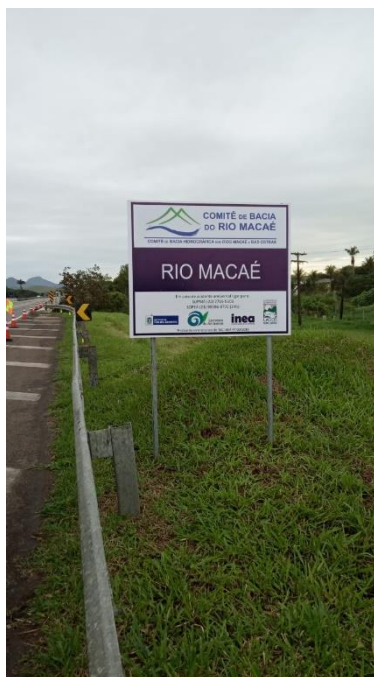
Foto do local após da reposição:

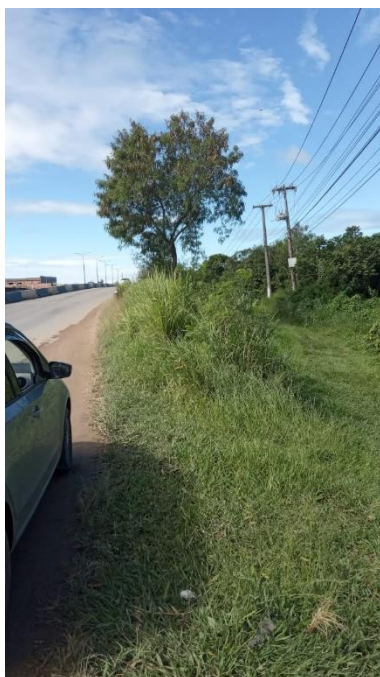
REPOSIÇÃO 13

Foto do local antes da reposição:

Reposição de placa em chapa de ACM com impressão UV incluindo estrutura conforme termo de referência.

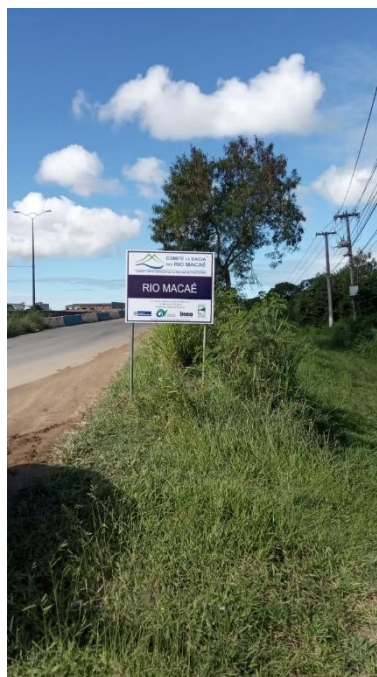
Foto do local após da reposição:
