CONTRATAÇÃO DE SERVIÇO PARA SINALIZAÇÃO DOS CURSOS D'ÁGUA E DIVISORES DA REGIÃO HIDROGRÁFICA MACAÉ E DAS OSTRAS DO ESTADO DO RIO DE JANEIRO

CONTRATO DE SERVIÇO: Nº 13/2024

PLANO DE TRABALHO

VISTORIA DE CAMPO

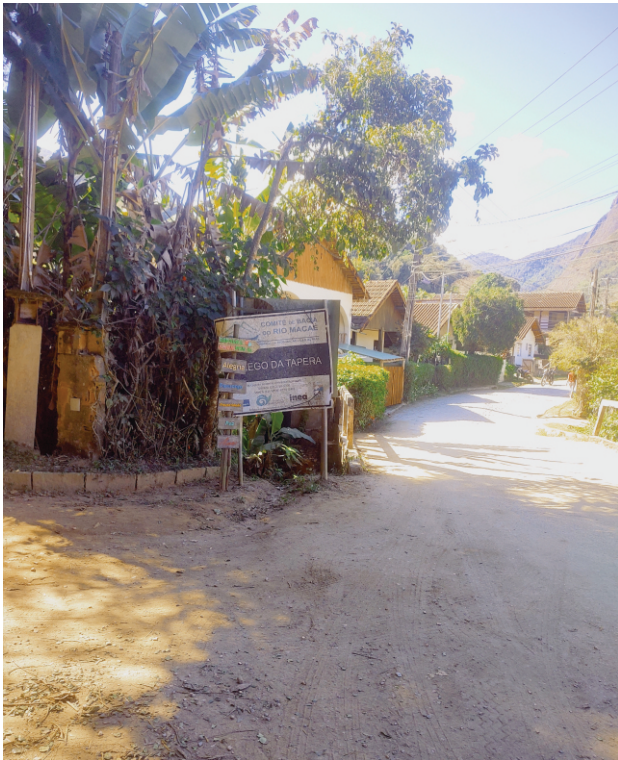
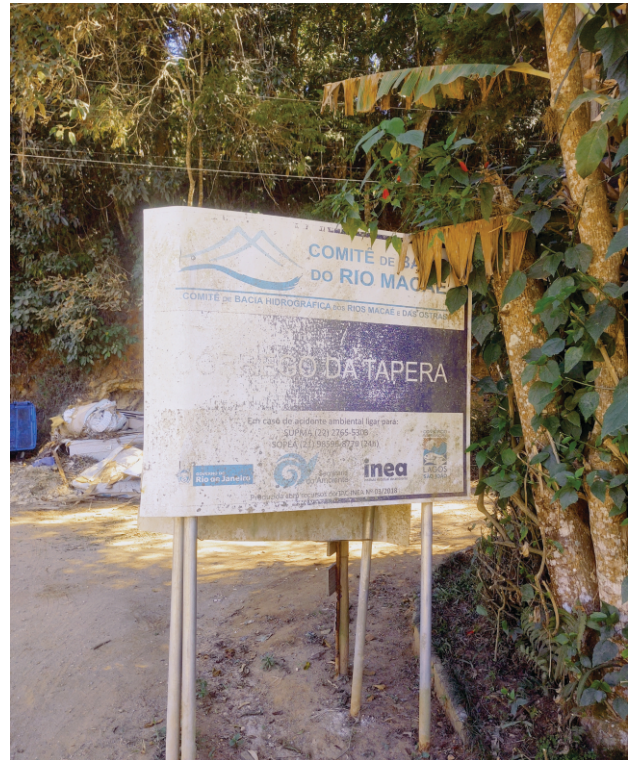
CÓRREGO DA TAPERA
LATITUDE -22.31464729 LONGITUDE -42,33924690
QUANTIDADE DE PLACAS: 2 UNIDADES
R. NOVA AURORA, 234 - SÃO PEDRO DA SERRA,
NOVA FRIBURGO - RJ, 28616-140

Existe placa direcionada para ambos os lados da via. As estruturas estão em bom estado, necessário substituir as placas de ACM.

Neste ponto substituição das placas de ACM.

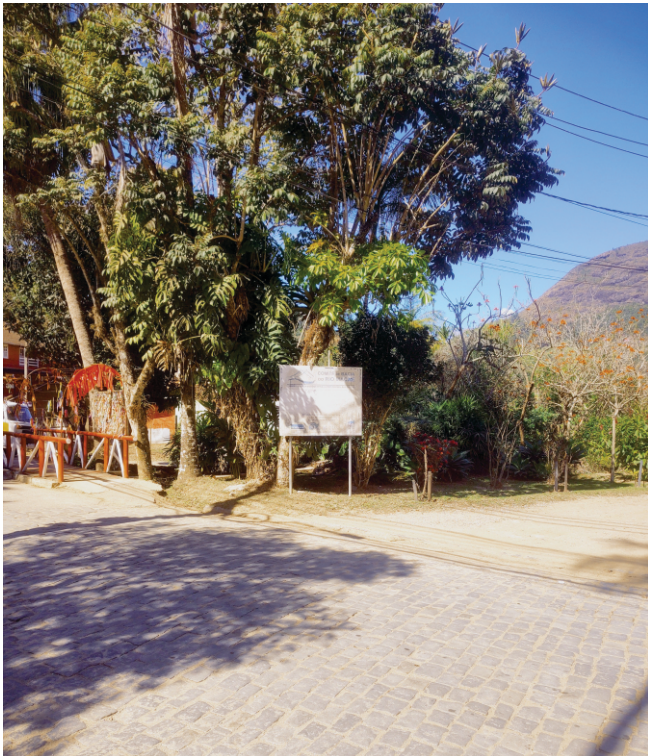
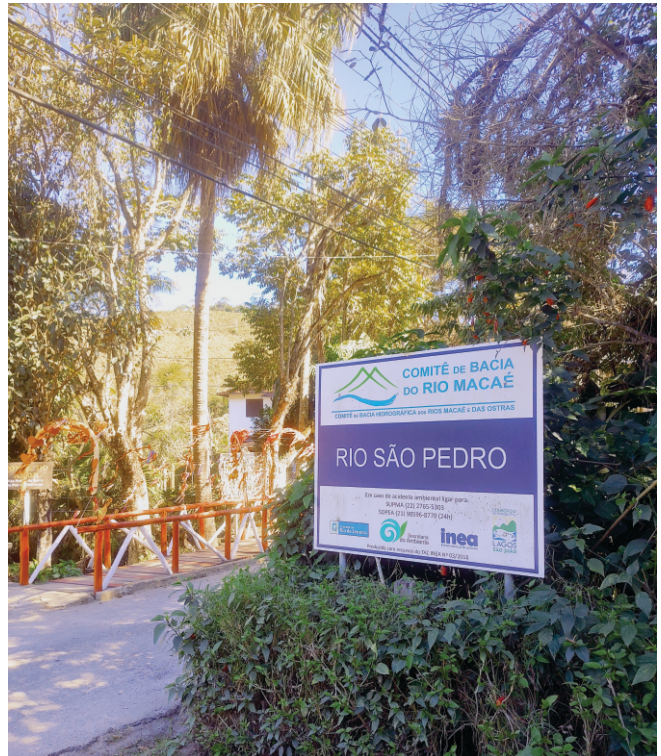
RIO SÃO PEDRO

Existe placa direcionada para ambos os lados da via. As estruturas estão em bom estado, necessário substituir as placas de ACM.

Neste ponto substituição das placas de ACM.

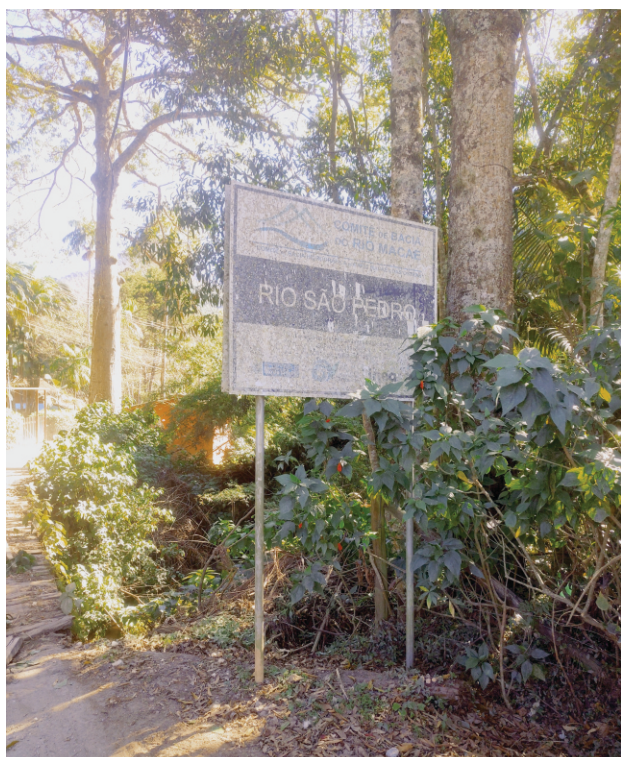
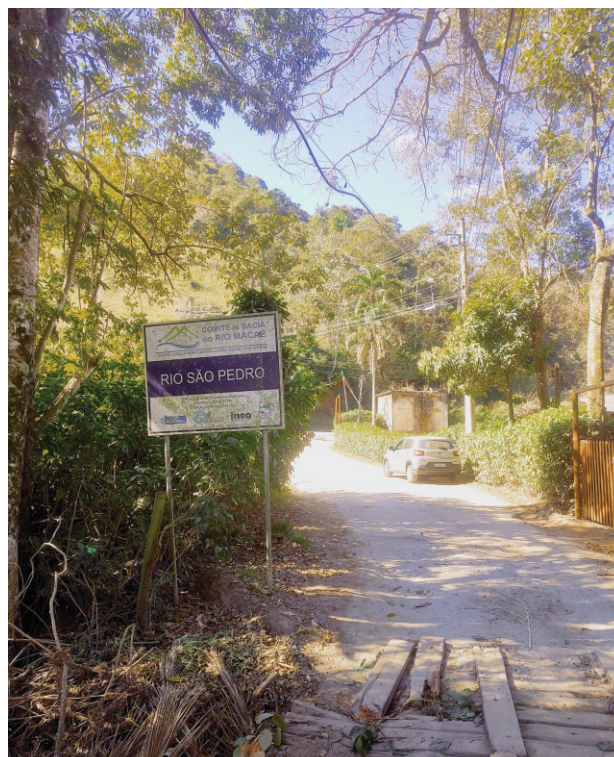
RIO SÃO PEDRO

Existe placa direcionada para ambos os lados da via. A estrutura esta em bom estado, necessário substituir as placas de ACM.

Neste ponto substituição das placas de ACM.

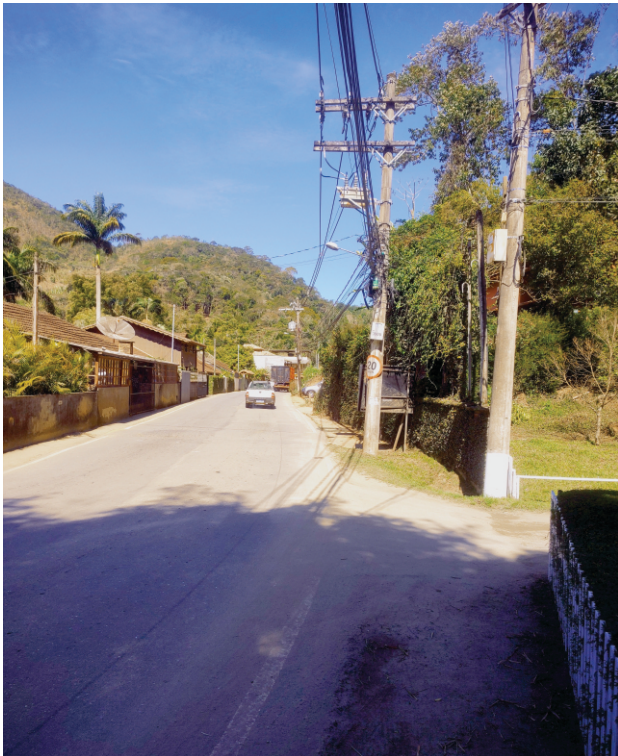
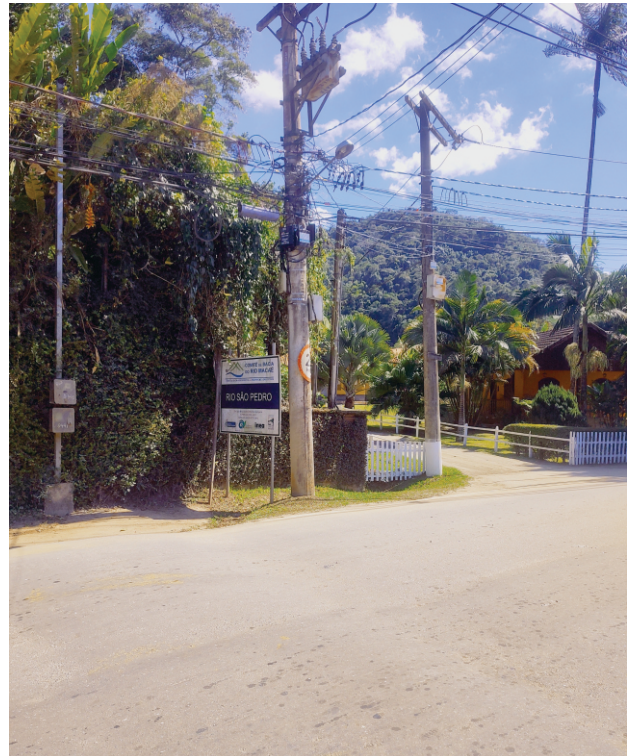
RIO SÃO PEDRO

Existe placa apenas em um dos lados da via. Necessário placa completa no outro sentido. Na placa existente apenas substituição da placa de ACM, estrutura e fundação estão em bom estado.

Neste ponto será necessário fundação, estrutura metálica e placa para um dos lados e o outro será necessário apenas a substituição da placa.

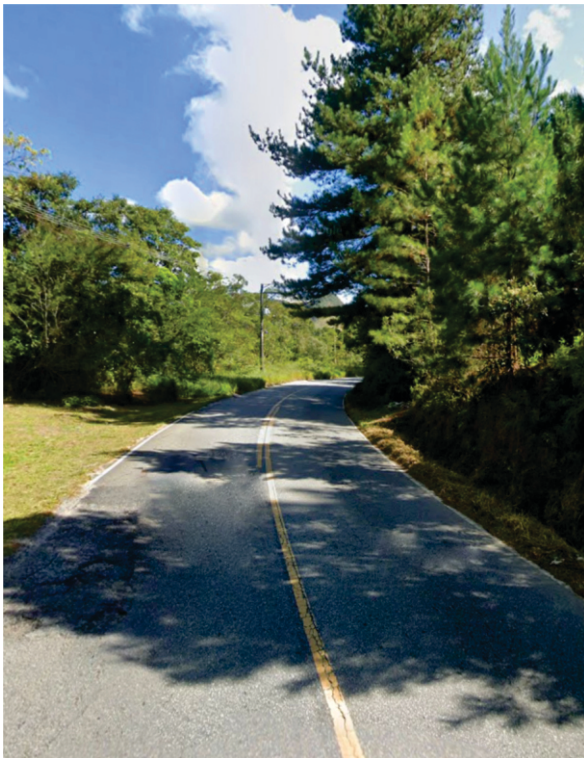
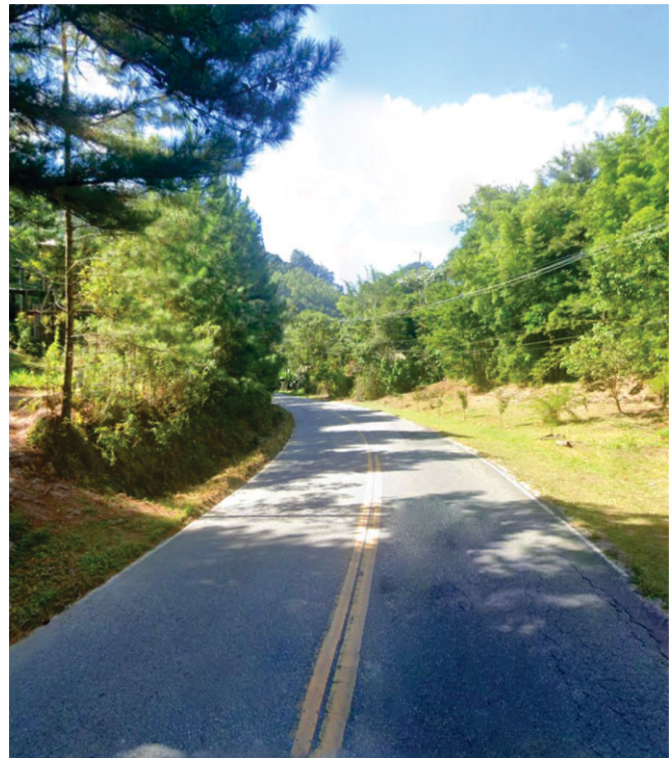
RIO MACAÉ
LATITUDE -22.35943104 LONGITUDE -42.3624635
QUANTIDADE DE PLACAS: 1 UNIDADE
RJ142, 8100 - LUMIAR, NOVA FRIBURGO - RJ

Não há placa do Comitê no ponto 07. Será necessário placa completa.

Neste ponto será necessário fundação, estrutura metálica e placa.

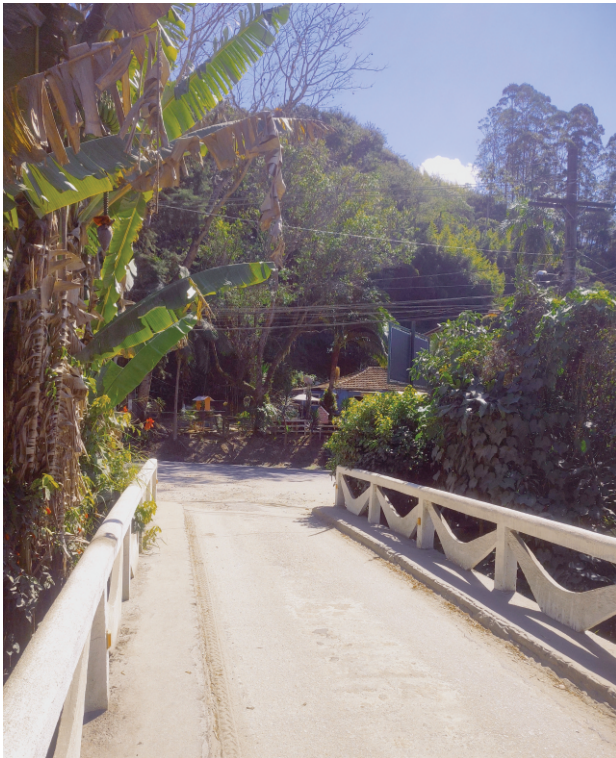
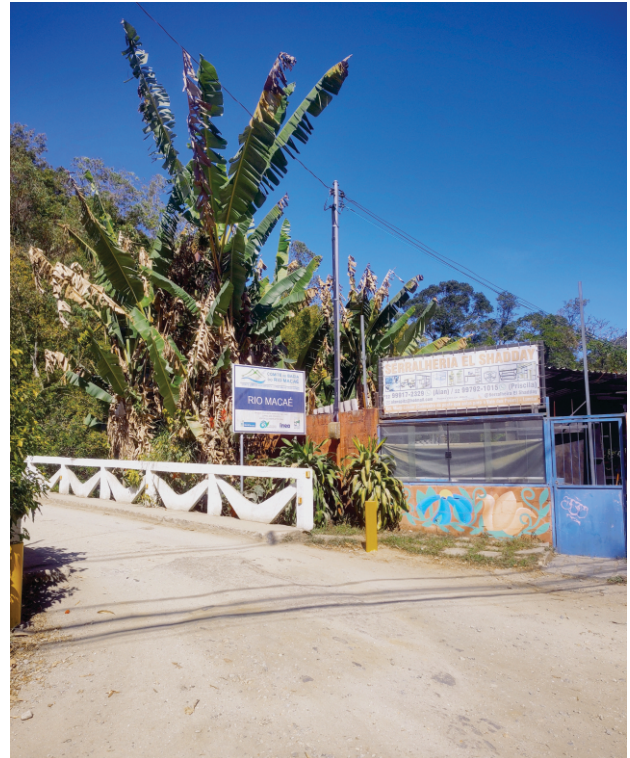
RIO MACAÉ

Existe placa apenas em um dos lados da via. Necessário placa completa no outro sentido. Na placa existente apenas substituição da placa de ACM, estrutura e fundação estão em bom estado.

Neste ponto será necessário fundação, estrutura metálica e placa para um dos lados e o outro seria necessário apenas a substituição da placa.

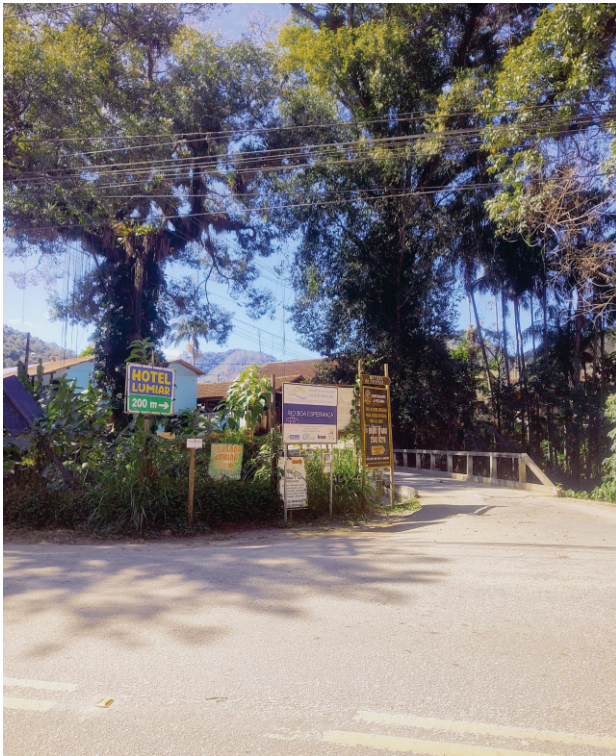
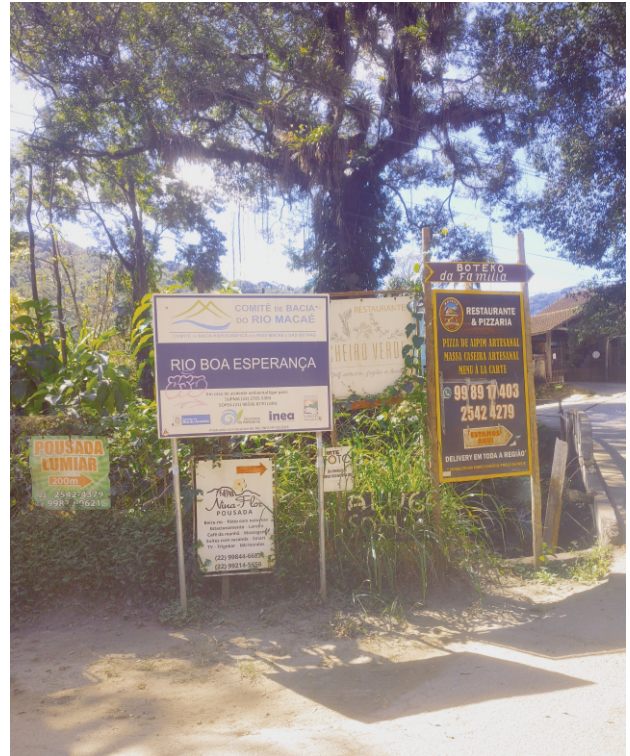
RIO BOA ESPERANÇA

Existe placa apenas em um dos lados da via. Necessário placa completa no outro sentido. Na placa existente apenas substituição da placa de ACM, estrutura e fundação estão em bom estado.

Neste ponto será necessário fundação, estrutura metálica e placa para um dos lados e o outro seria necessário apenas a substituição da placa.

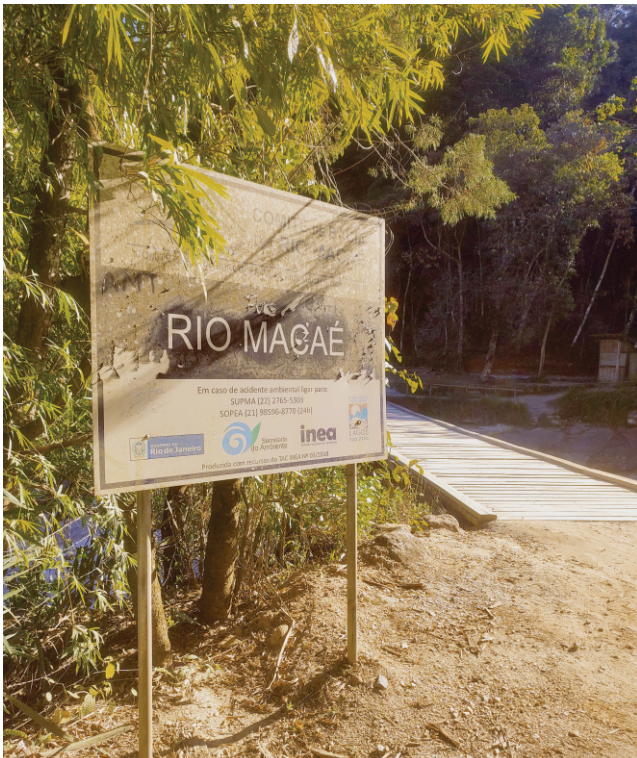
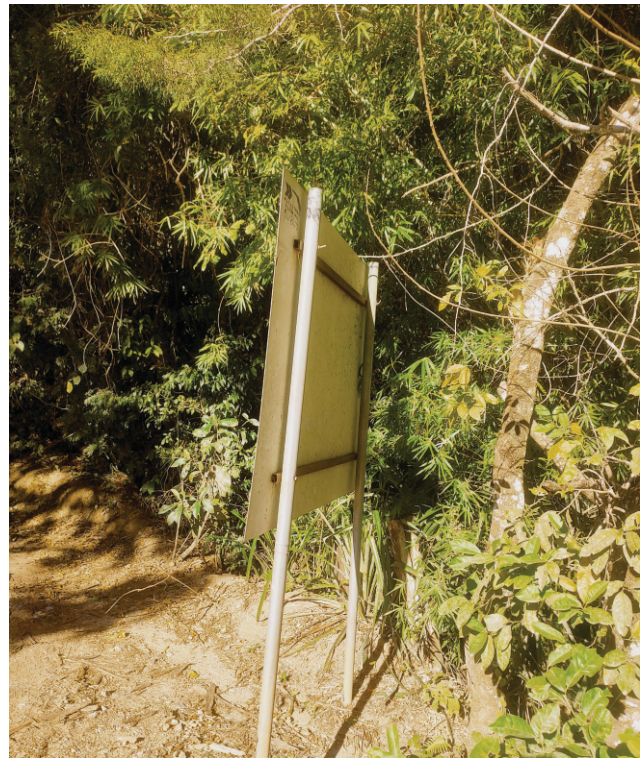
RIO MACAÉ
LATITUDE -22.38800461 LONGITUDE -42.30840250
QUANTIDADE DE PLACAS: 1 UNIDADE
RIO, MACAÉ - RJ

Existe placa no local. A estrutura esta em bom estado, necessário substituir a placa de ACM.

Neste ponto substituição da placa de ACM.

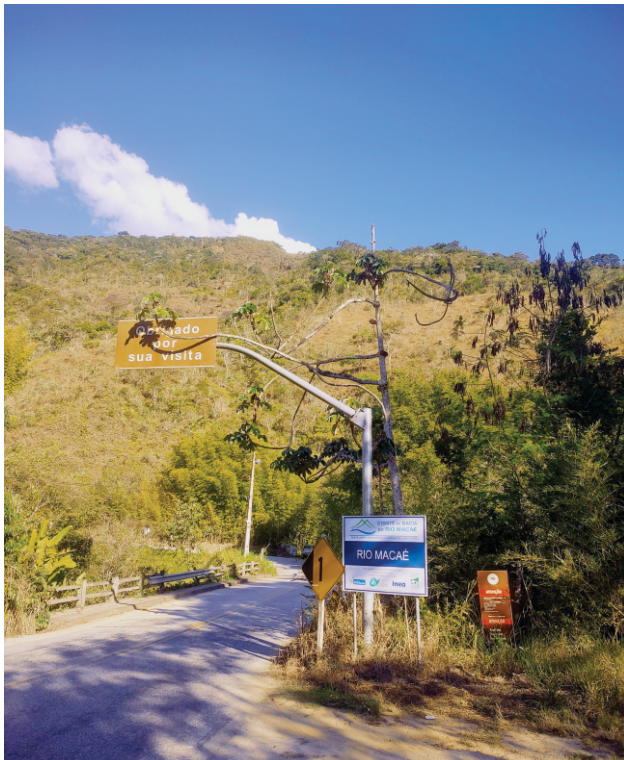
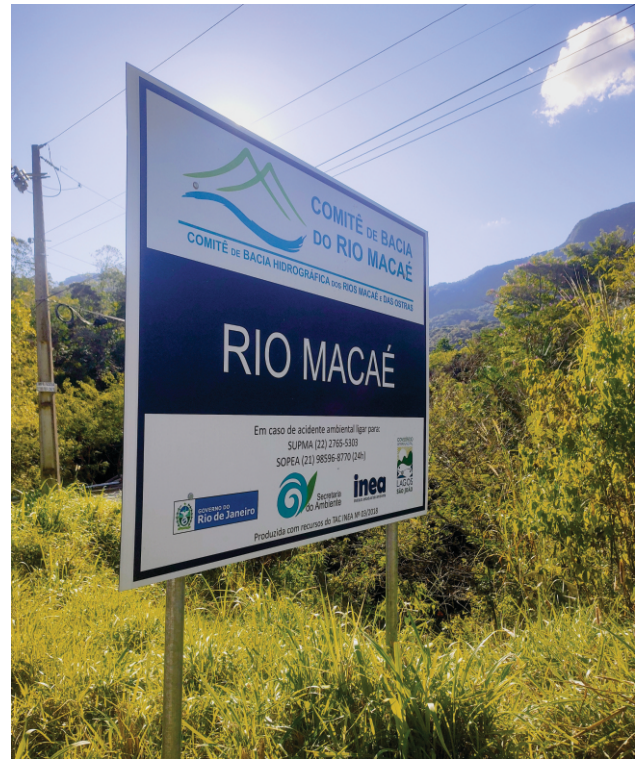
RIO MACAÉ

Existe placa direcionada para ambos os lados da via. As estruturas estão em bom estado, necessário substituir as placas de ACM.

Neste ponto substituição das placas de ACM.

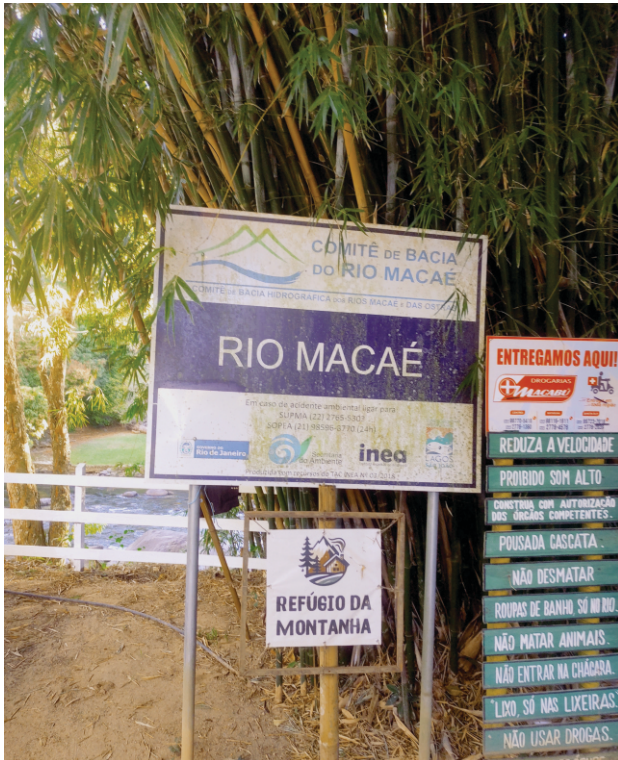
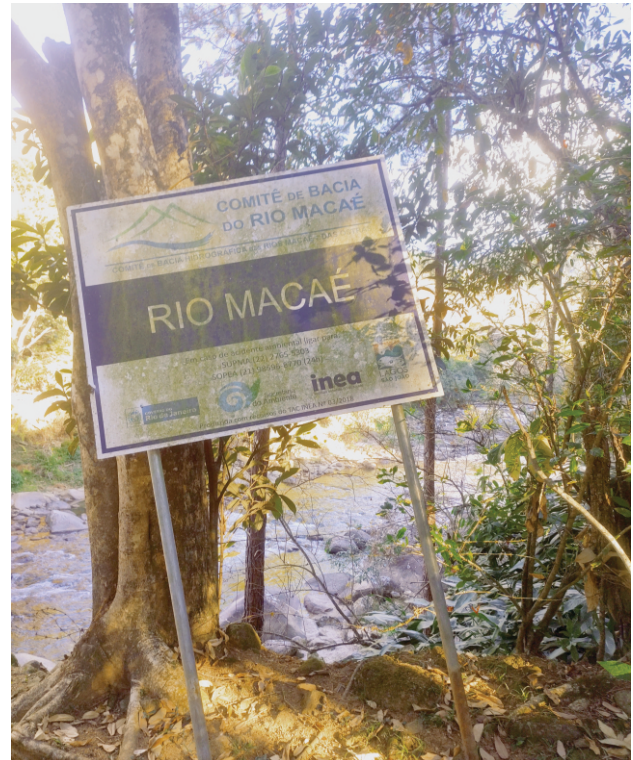
RIO MACAÉ

Existe placa direcionada para ambos os lados da via. As estruturas estão em bom estado, porém uma delas será necessário ajustar a fundação está torta. Necessário substituir as placas de ACM.

Neste ponto substituição das placas de ACM e ajustar fundação em uma das placas.

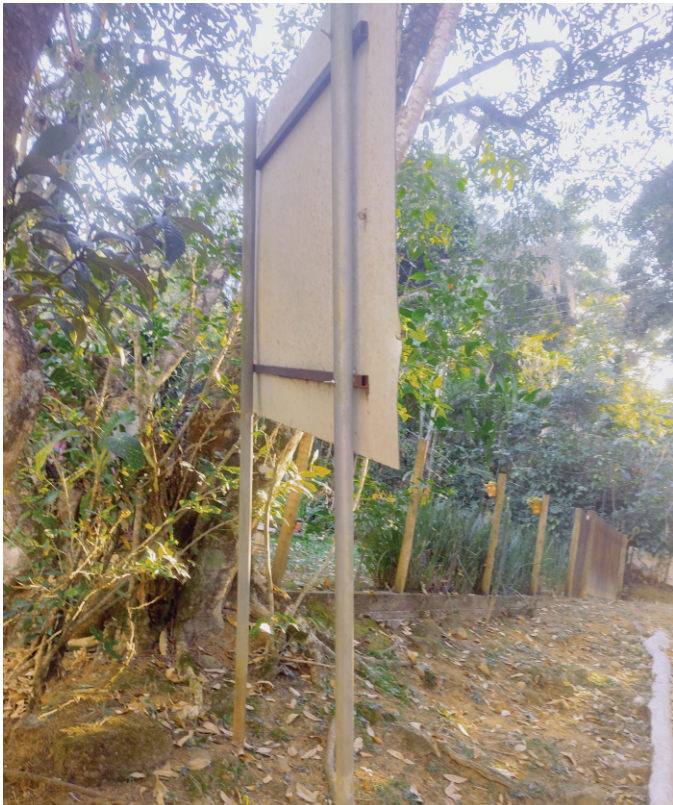
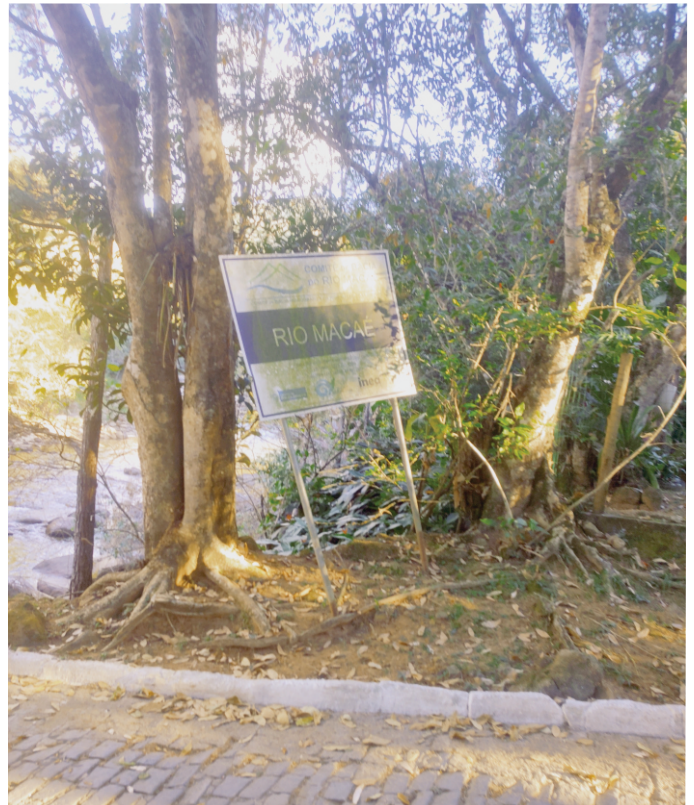
RIO MACAÉ

Apesar das condições do solo, acreditamos que o local onde a placa foi instalada é o melhor. O solo da área a frente da placa possui muitas pedras e raízes e não é possível avançar com a placa pois existe portões de acesso residencial.

Já na área posterior a placa, não existe espaço possível para a instalação, pois existe uma descida íngreme para leito do rio.

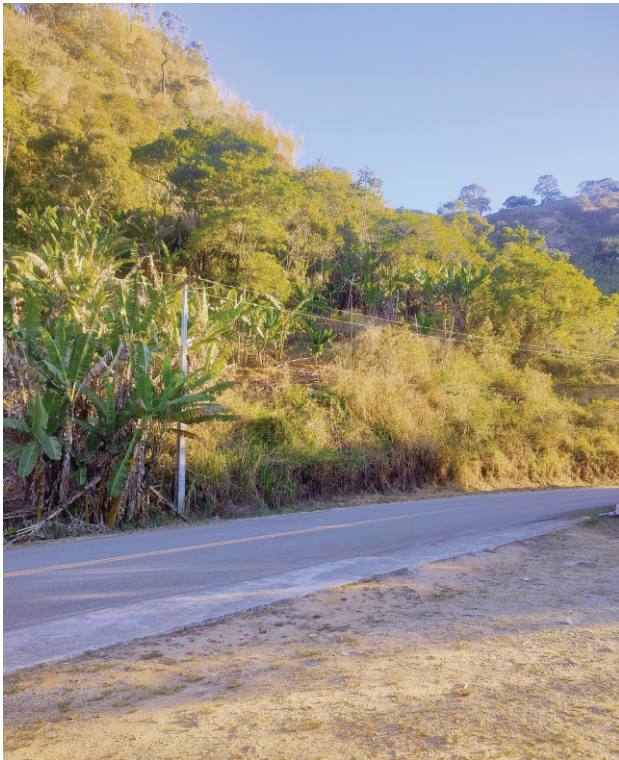
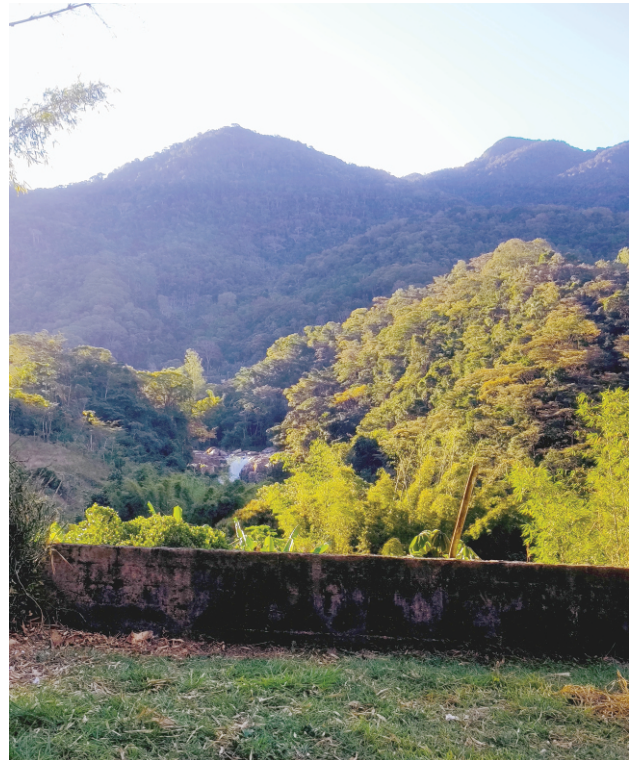
RIO MACAÉ

Não há placa do Comitê no ponto 13. Será necessário placa completa.

Neste ponto será necessário fundação, estrutura metálica e placa.

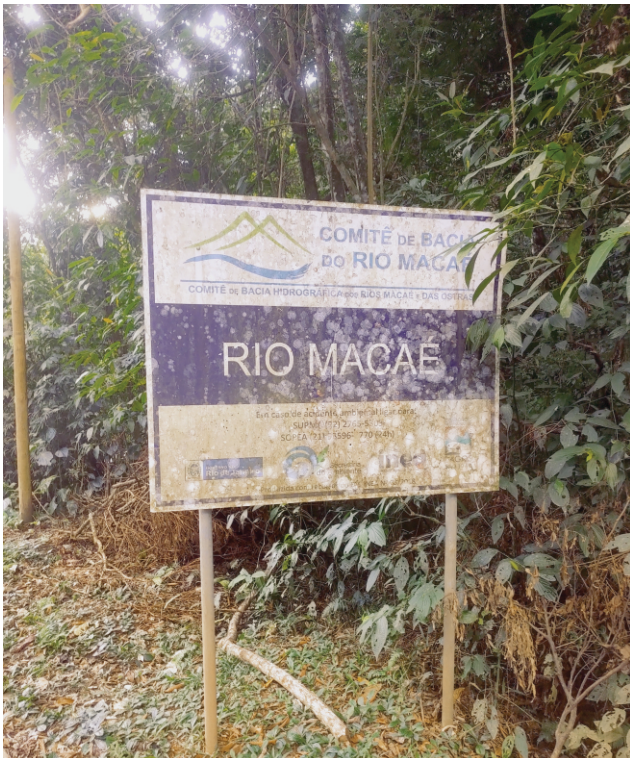
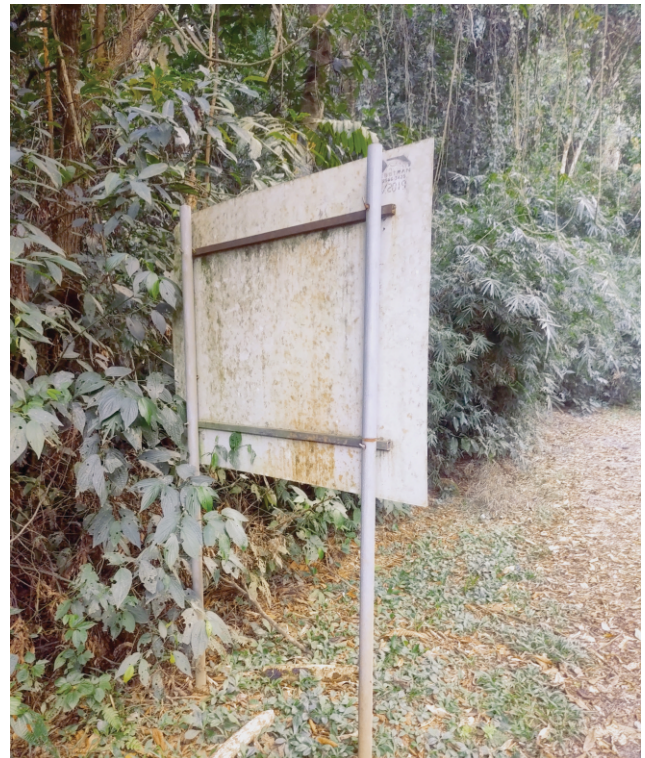
RIO MACAÉ
LATITUDE -22.35787528 LONGITUDE -42.22210544
QUANTIDADE DE PLACAS: 1 UNIDADE
RJ 142 - ESTRADA DO SÃO ROMÃO

Existe placa no local. A estrutura esta em bom estado, necessário substituir a placa de ACM.

Neste ponto substituição da placa de ACM.

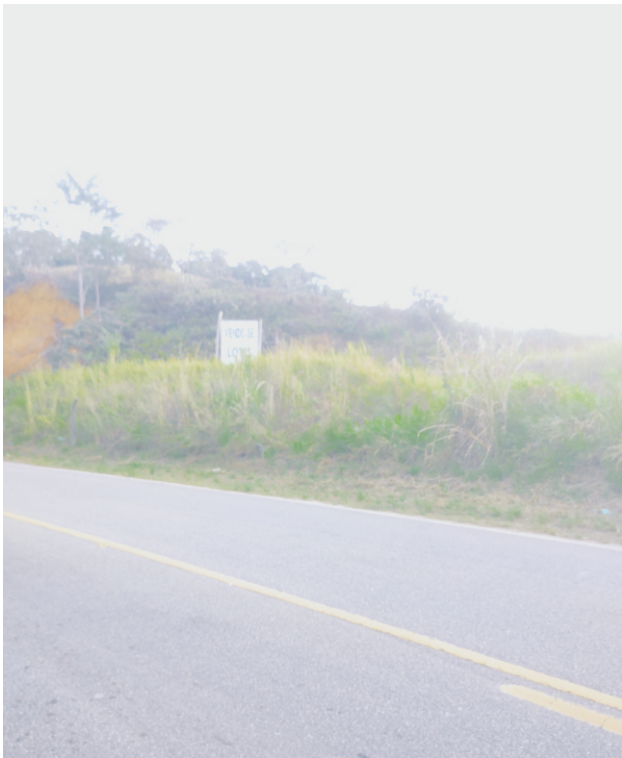
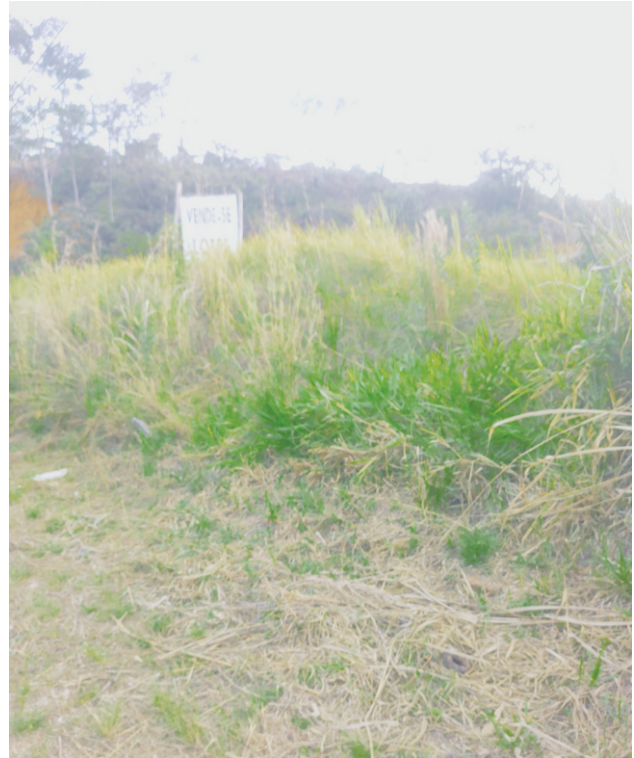
DIVISÃO DE REGIÕES HIDROGRÁFICAS ROS MACAÉ E
DAS OSTRAS LAGOS SÃO JOÃO

Não há placa do Comitê no ponto 15. Será necessário placa completa em ambos os sentidos da via.

Neste ponto será necessário fundação, estrutura metálica e placa.

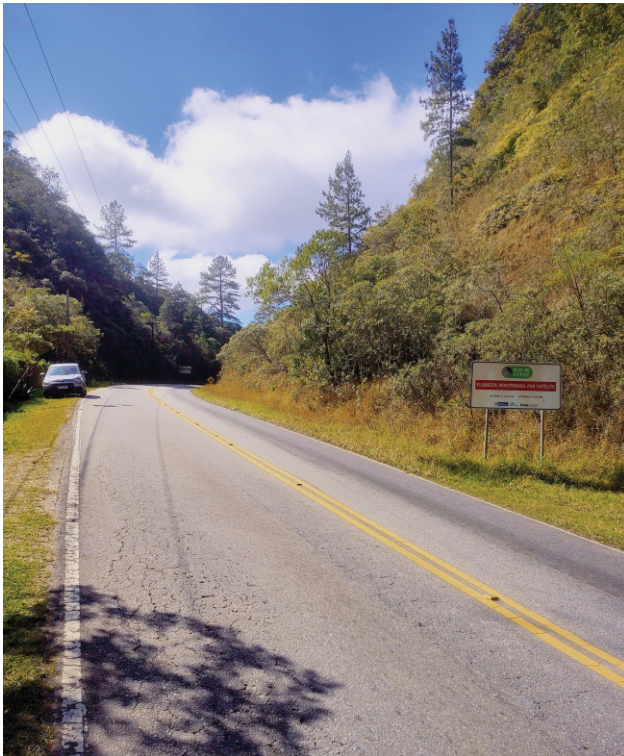
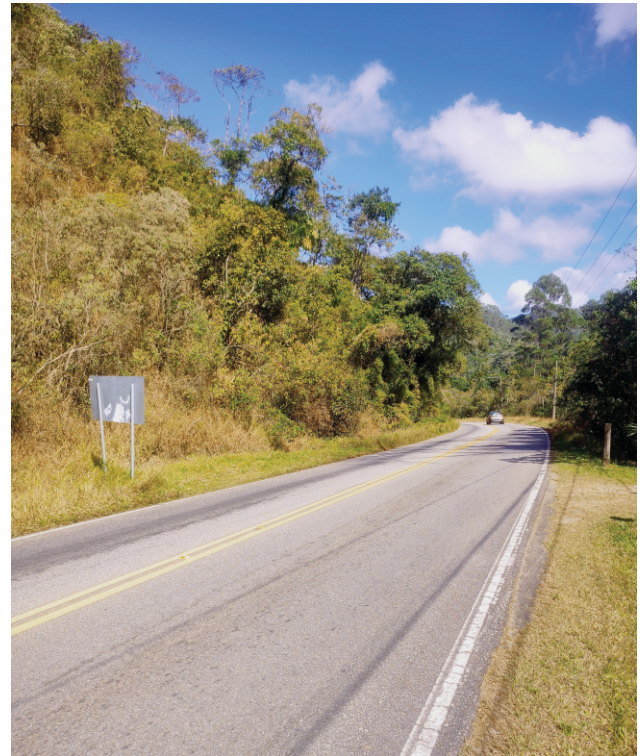
DIVISÃO DE REGIÕES HIDROGRÁFICAS RIOS MACAÉ E DAS OSTRAS RIO DOIS RIOS

Não há placa do Comitê no ponto 16. Será necessário placa completa em ambos os sentidos da via.

Neste ponto será necessário fundação, estrutura metálica e placa.

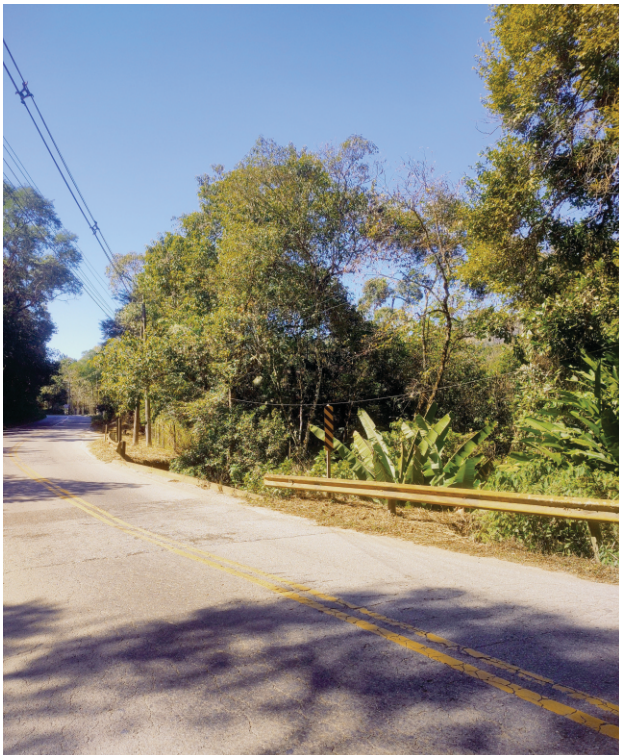
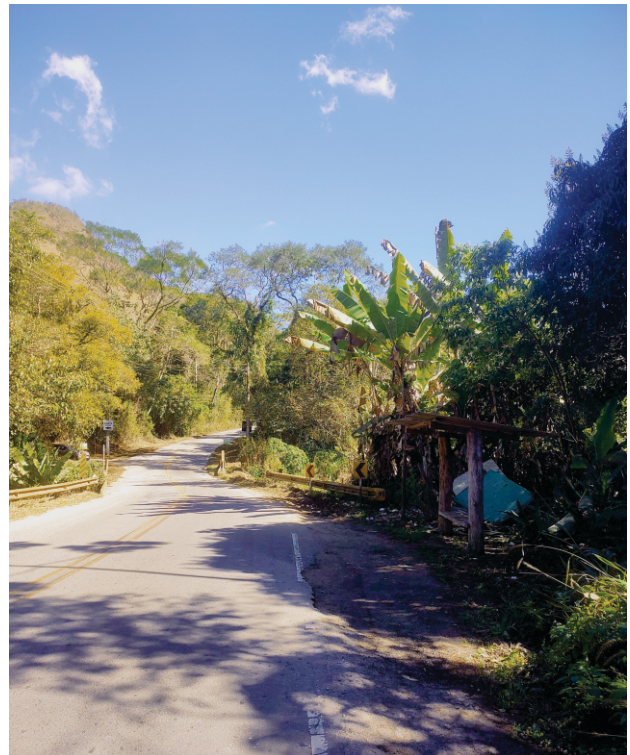
CÓRREGO SANTIAGO
LATITUDE -22.35724200 LONGITUDE -42,37192200
QUANTIDADE DE PLACAS: 2 UNIDADES
RJ142 - 8100 - LUMIAR, NOVA FRIBURGO - RJ

Não há placa do Comitê no ponto 17. Será necessário placa completa em ambos os sentidos da via. A placa existente no local, foi vandalizada ou atingida por automóvel, partes da mesma encontra-se no acostamento da via e não identificamos as estruturas.

Neste ponto será necessário fundação, estrutura metálica e placa.

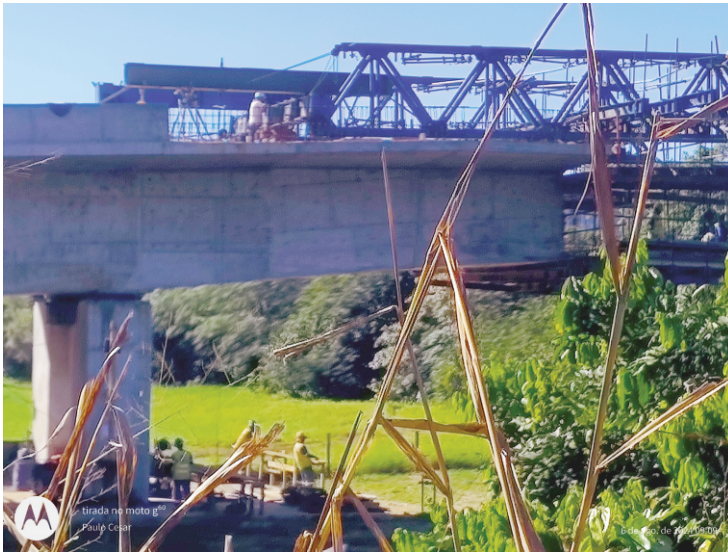
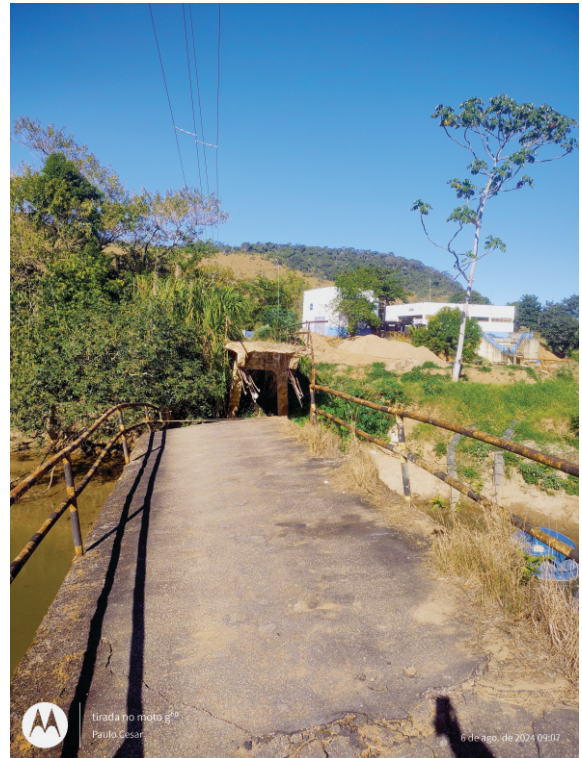
RIO MACAÉ
LATITUDE -22.38813100 LONGITUDE -42.08219100
QUANTIDADE DE PLACAS: 2 UNIDADES
RJ-162 - CACHOEIROS DE MACAÉ, MACAÉ - RJ

Neste ponto o colaborador não conseguiu acessar o local exato pois a ponte de acesso havia caído. Por esse motivo, considero produção de placa completa para ambos os lados da ponte.

Neste ponto será necessário fundação, estrutura metálica e placa.

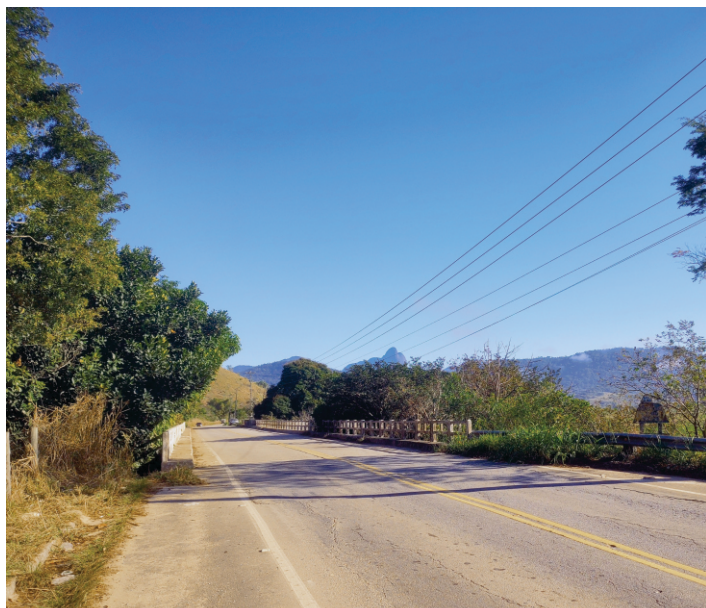
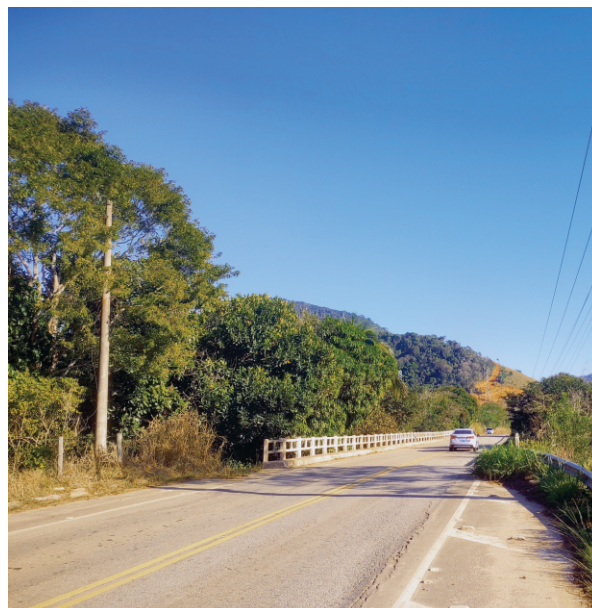
RIO MACAÉ
LATITUDE -22.32764600 LONGITUDE -41.98250400
QUANTIDADE DE PLACAS: 2 UNIDADES
RJ-168, 341 - CACHOEIROS DE MACAÉ, MACAÉ - RJ

Não há placa do Comitê no ponto 19. Será necessário placa completa em ambos os sentidos da via.

Neste ponto será necessário fundação, estrutura metálica e placa.

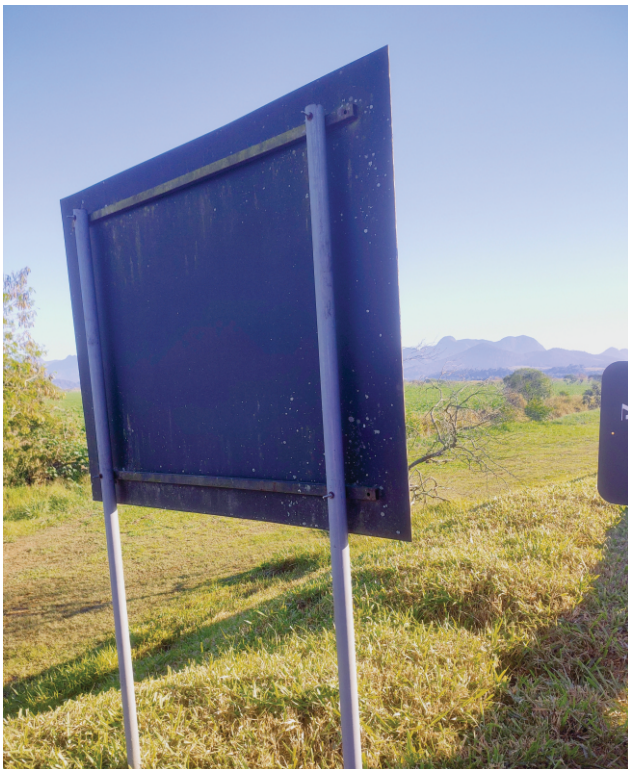
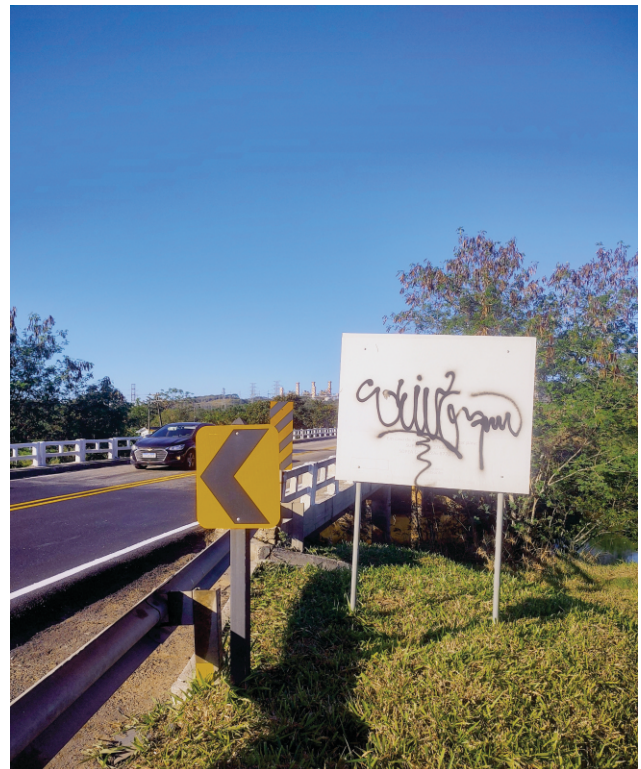
RIO MACAÉ
LATITUDE -22.29532700 LONGITUDE -41.88009200
QUANTIDADE DE PLACAS: 2 UNIDADES
BR-101 - Ponte Rio Macaé - RJ

Existe placa apenas em um dos lados da via. Necessário placa completa no outro sentido. Na placa existente apenas substituição da placa de ACM, estrutura e fundação estão em bom estado.

Neste ponto será necessário fundação, estrutura metálica e placa para um dos lados e o outro seria necessário apenas a substituição da placa.

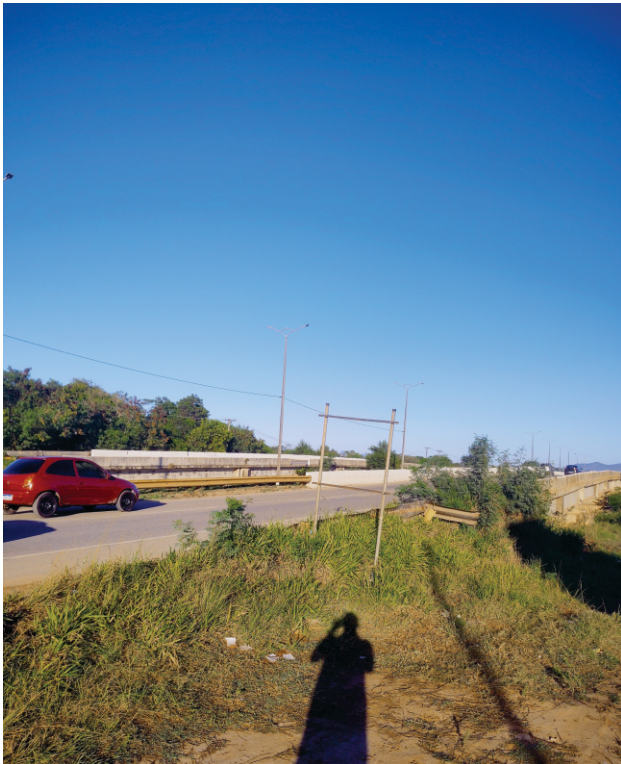
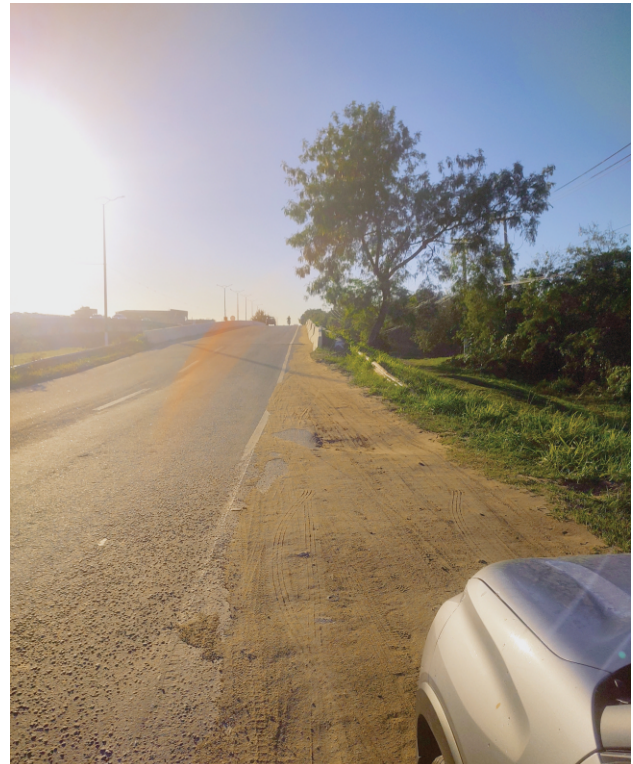
RIO MACAÉ
LATITUDE -22.34210600 LONGITUDE -41.78655900
QUANTIDADE DE PLACAS: 2 UNIDADES
ESTR. LINHA AZUL - MACAÉ, RJ, 27970-020

Existe apenas a estrutura em um dos lados da via. A estrutura está em bom estado, pode ser reaproveitada. No outro sentido, placa completa.

Neste ponto será necessário fundação, estrutura metálica e placa para um dos lados e o outro seria necessário apenas a placa.
