# P5: Relatório de Celebração dos Contratos

**Contrato:** 02/2024

**Objeto:** Execução do Programa de Pagamento por Serviços Ambientais (PSA) e Boas Práticas na Região Hidrográfica VIII.

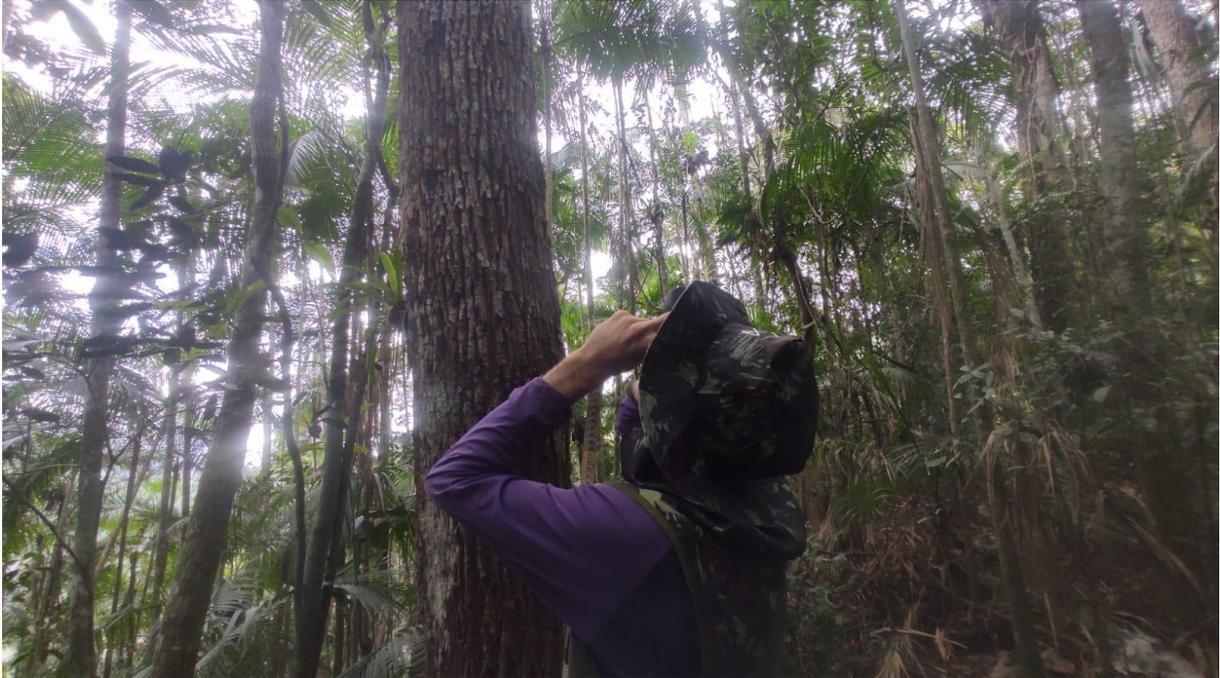
**Figura 2 - Identificação das espécies com binóculo.**  
Fonte: Aplicar Engenharia, 2024.

8. **Serrapilheira:** camada de folhas e matéria orgânica no solo.
    9. **Levantamento Florístico:** identificação taxonômica dos indivíduos (Figura 2).

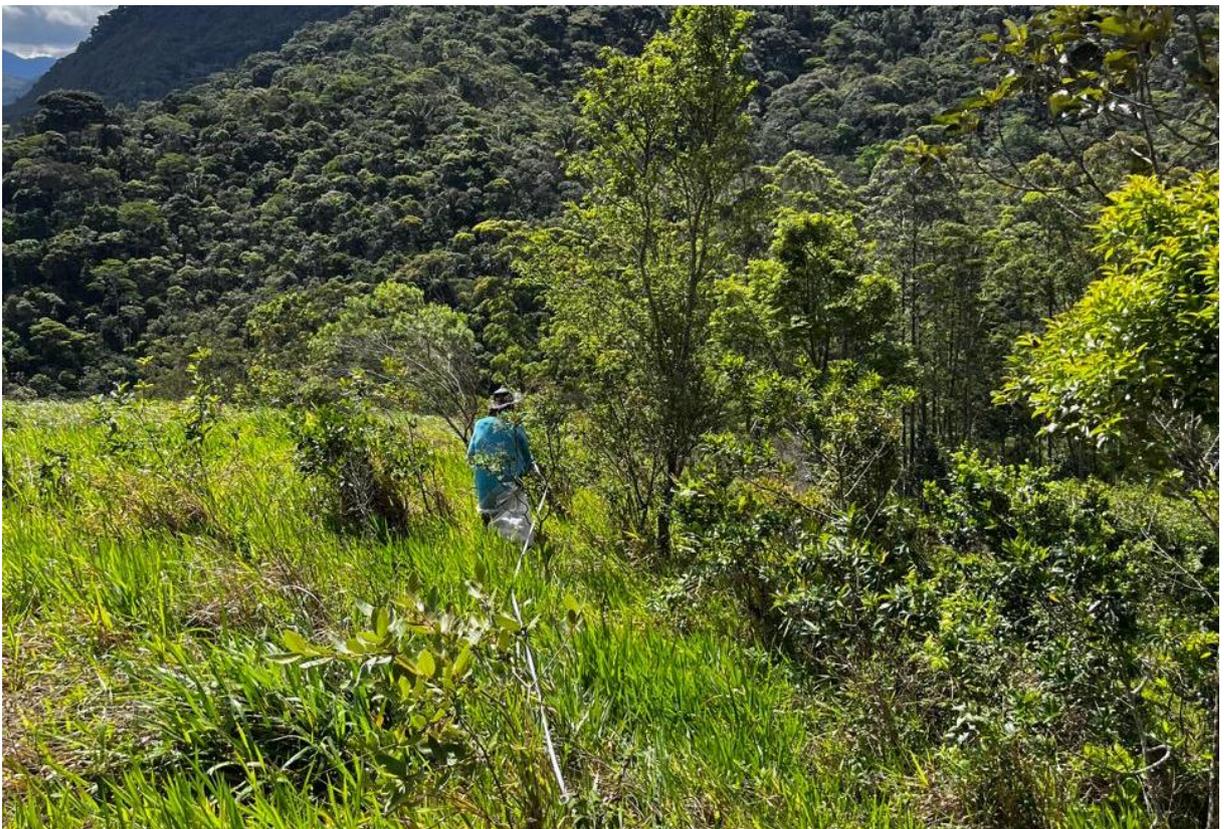
**Figura 3 – Medição da parcela numa área de restauração florestal.**  
Fonte: Aplicar Engenharia, 2024.

- **Demarcação:** parcelas de 25x4 metros (**Figura 3**), orientadas ao norte.
- **Materiais necessários:** fita zebraada, GPS, binóculo, fita métrica e podão.
- **Critério de Inclusão:** indivíduos com altura superior a 60 cm e CAP maior que 16 cm.
- **Parâmetros Avaliados:**
  1. **Densidade:** número de indivíduos por hectare (ind./ha).
  2. **Altura Média:** altura média dos indivíduos em metros.
  3. **Equidade (J):** distribuição dos indivíduos entre diferentes espécies.

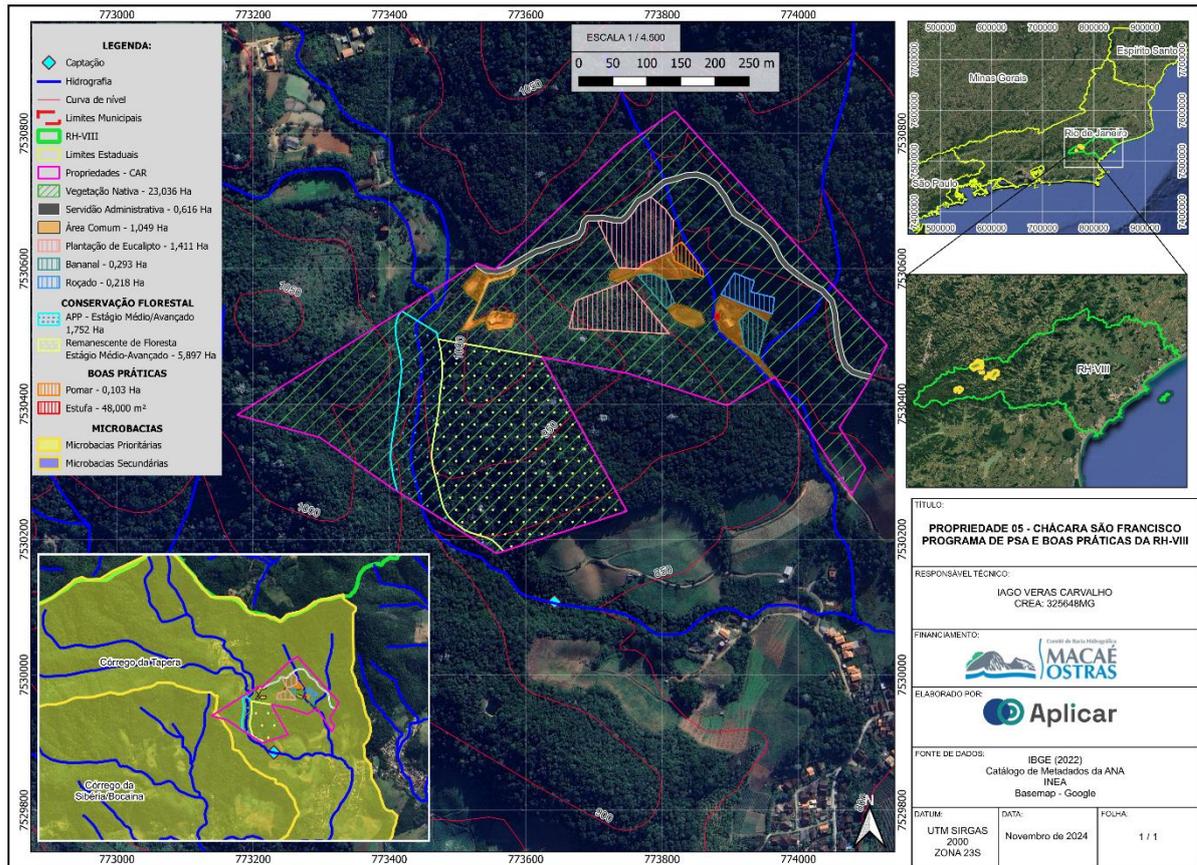
**Figura 4 - Exemplo de mapa elaborado pela Equipe Aplicar Engenharia**  
 Fonte: Aplicar Engenharia, 2024.

A metodologia utilizada envolveu ferramentas avançadas de geoprocessamento, com o Analista de Geoprocessamento, Iago Veras Carvalho, trabalhando em estreita colaboração com a Analista Ambiental, Monik Monteiro. Esse alinhamento combinou análises de imagens de satélite com as observações de campo, resultando na criação de 19 mapas personalizados – um para cada propriedade (**Figura 4**). Esses mapas incluíram curvas de nível, trechos de drenagem, pontos de captação, limites das RH-VIII, limites das microbacias, uso e cobertura do solo e a delimitação das áreas destinadas ao programa, com a identificação clara de suas respectivas modalidades.

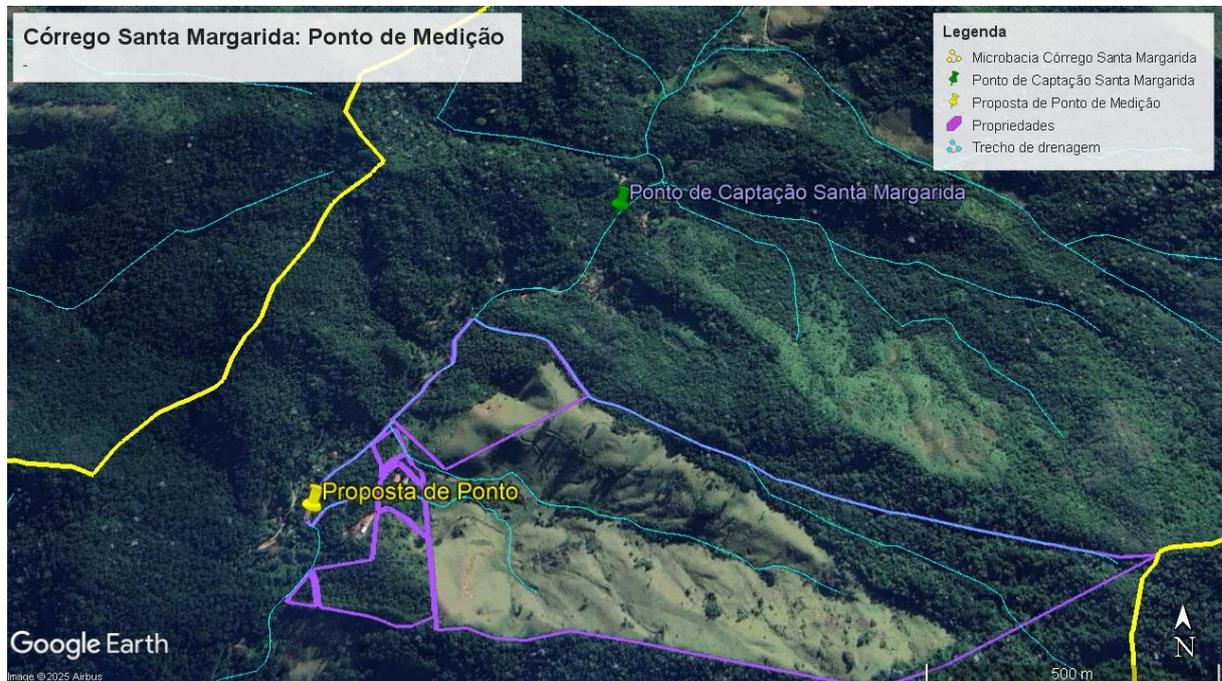
**Figura 11 - Proposta de Ponto de Medição: Córrego Santa Margarida**

Foi selecionada a proposta de ponto de medição localizado na propriedade Sítio Pedregulho, denominada no Programa como PIIP 12. As coordenadas do ponto são 22°21'1.45"S, 42°18'18.32"O. A escolha se baseou no fácil acesso à propriedade, permitindo solicitar autorização da proprietária para a coleta de dados, além da presença de uma ponte, que

facilita o acesso e aumenta a segurança da instalação e permanência da régua linimétrica. O ponto está estrategicamente localizado a jusante do ponto de captação de água da concessionária e das propriedades contempladas no programa (**Figura 11**), garantindo uma coleta de dados mais representativa e precisa.

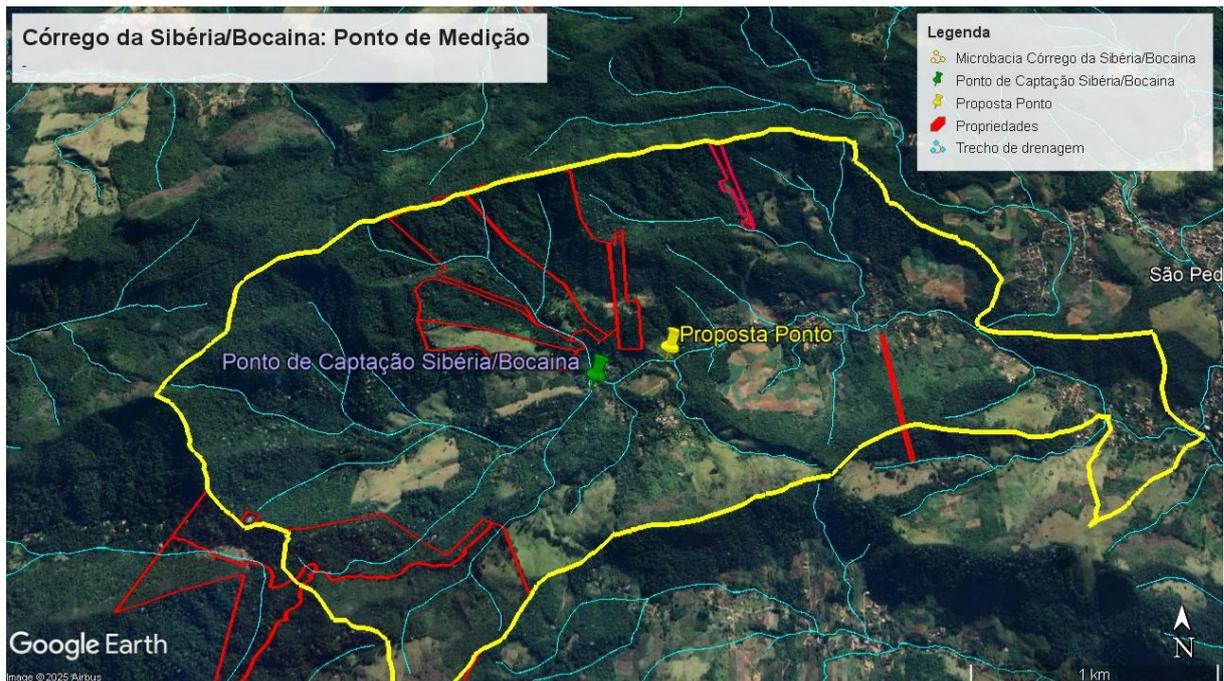
**Figura 12 - Proposta de Ponto de Medição: Córrego da Sibéria/Bocaina**

Para a microbacia do Córrego da Sibéria/Bocaina, foi planejada a medição em um ponto com coordenadas 22°19'17.12"S, 42°21'29.32"O, cuja localização está antes do “pocinho da Bocaina” e será avaliada a possibilidade de instalação da régua na ponte presente antes do atrativo. A escolha considerou o fácil acesso, permitindo a solicitação de autorização do proprietário. Embora o ponto esteja a montante de duas propriedades (Sítio Vista Alegre e Sítio das Siriemas), a estratégia priorizou a redução de interferências antrópicas, evitando áreas com alta concentração de residências que poderiam comprometer as análises (**Figura 12**). Além disso, buscou-se contemplar propriedades a jusante, relevantes para a microbacia por suas nascentes, trechos de drenagem e áreas com potencial de infiltração. O ponto também atende ao critério de estar localizado após o ponto de captação de água da concessionária, garantindo maior representatividade na coleta de dados.

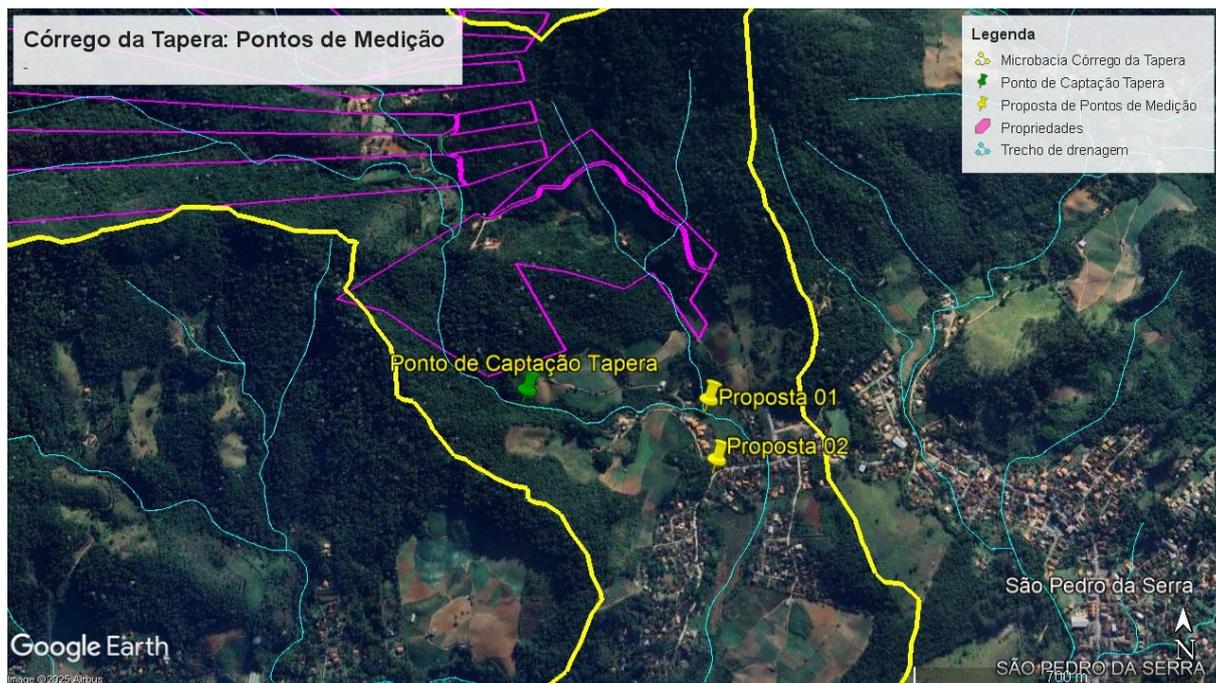
**Figura 13 - Proposta de Pontos de Medição: Córrego da Tapera**

Para a microbacia do Córrego da Tapera, foram planejadas duas possíveis opções de pontos de medição (**Figura 13**). O **Ponto 01** está localizado nas coordenadas 22°18'47.90"S, 42°20'22.16"O, enquanto o **Ponto 02** encontra-se em 22°18'52.66"S, 42°20'21.60"O. O Ponto 01 foi considerado estratégico por sua localização antes das aglomerações residenciais, o que pode reduzir interferências nas medições. No entanto, o acesso pode ser dificultado devido à presença de pastagem ao redor, e há a possibilidade de não obtenção da permissão do proprietário. Por outro lado, o Ponto 02, embora fora do trecho de drenagem indicado pelo *shapefile*, está situado em uma ponte muito próxima à estrada de acesso do bairro, onde o Córrego da Tapera passa. A instalação da régua linimétrica neste ponto pode ser mais viável devido à segurança e ao fácil acesso proporcionados pela ponte. Ambos os pontos estão localizados a jusante do ponto de captação de água da concessionária e das propriedades contempladas no programa na microbacia do Córrego da Tapera. Dessa forma, será necessária uma avaliação em campo para determinar a opção mais adequada para a medição.
