CONTRATAÇÃO DE SERVIÇO PARA SINALIZAÇÃO DOS CURSOS D'ÁGUA E DIVISORES DA REGIÃO HIDROGRÁFICA MACAÉ E DAS OSTRAS DO ESTADO DO RIO DE JANEIRO

CONTRATO DE SERVIÇO: Nº 13/2024

PLANO DE TRABALHO

VISTORIA DE CAMPO

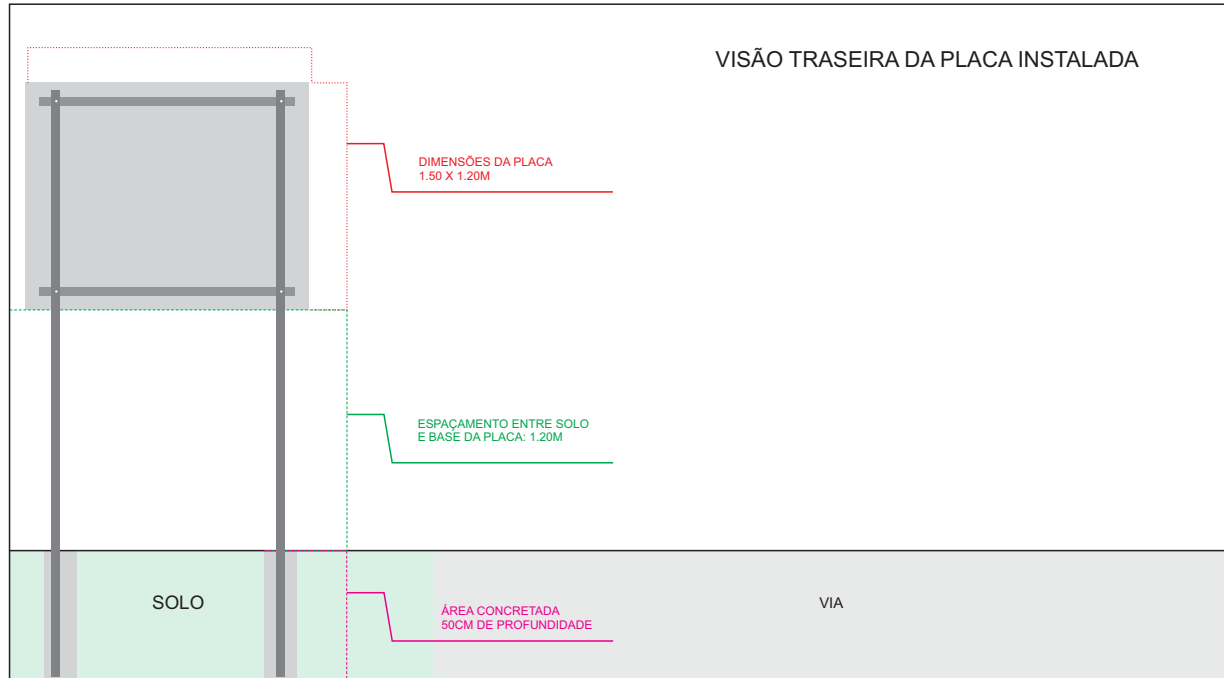
Existe apenas a estrutura em um dos lados da via. A estrutura está em bom estado, pode ser reaproveitada. No outro sentido, placa completa.

Neste ponto será necessário fundação, estrutura metálica e placa para um dos lados e o outro seria necessário apenas a placa.
